关于保护继电器线圈的试验研究

许昌继电器厂技术科 李文新

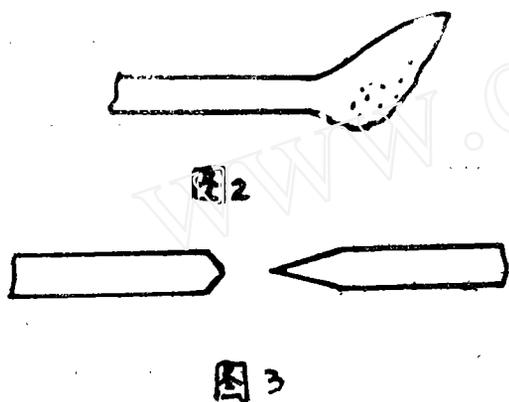
首先解剖了一个从云南返回我厂的75年产品，是酚醛压塑料骨架，Q—1油性漆包线，没经过浸漆处理，解剖之后找到二个断头，一个断头在线圈的深部靠近骨架的一端，是腐蚀断的。在80倍生物显微镜下看断头处是一个铜绿球，去掉铜绿球后断头呈大刀状，上边还有些小锈点，见图2。此断头像像是经过砸伤漆膜后腐蚀断的。由于漆膜破裂铜暴露出来了，遇到潮湿空气带来的水、氧、二氧化碳构成电解液，形成局部电化学腐蚀而生成铜绿锈，即碱式碳酸铜— $\text{Cu}(\text{OH})_2 \cdot \text{CuCO}_3$ 。

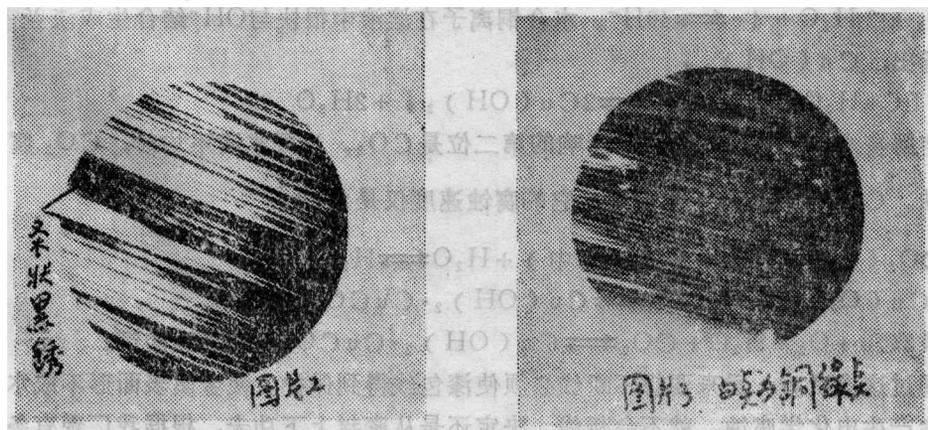
3.作每周期通220V直流电11周期40°C交变湿热试验。样品为增强尼龙6骨架。3台老结构的不浸漆，一台老结构的浸一遍再刷一遍9101—1漆。二台新结构的浸一遍刷一遍9101—1漆。开始时只通6伏直流电，经过8个周期后没有一台断线的。接着换成通220V直流电，结果只经三个周期，没浸漆的线圈就全部断线。到第六周期两个新结构的浸漆线圈也全部断线。我们把三个没浸漆的线圈作了解剖。第一个线圈是在做多股头地方断的并有铜锈。分析是在做头时由于扭绞力大，漆膜破坏造成电化学腐蚀断线。第二个线圈有多个断头，并集中成三小条状黑绿锈，其余地方无锈蚀。见图片2。第三个线圈是集中在一片成点状锈点见图片3。这些锈点有的是紫黑色，只有少量是铜

绿锈点。并且只有铜绿锈处才断线，见图片4。取下一个断头在80倍生物显微镜下观察，发现断头处漆皮呈黑色，逐渐由紫黑色，紫红色到漆本色向外延伸，见图片5。也不是变成绿色地方都断了，只有在有铜绿球处才有断头。在绿锈四周呈浅兰色。还找到了一根腐蚀线上有一个腐蚀点是高出漆包线的淡兰色絮状物，形状像蚯蚓排泄物一样。搽去腐蚀物显出腐蚀坑。

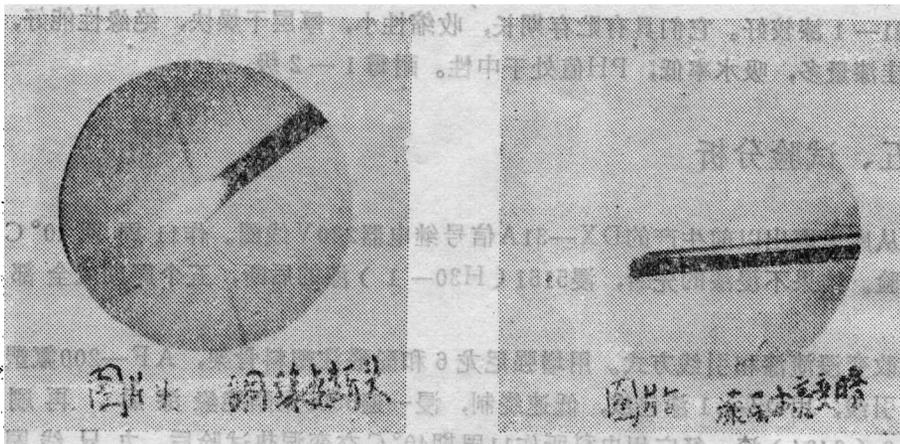
经分析一般都是在漆膜破裂地方开始腐蚀逐渐向四周蔓延，在这一点越腐蚀越细，则电阻越大，发热越多使周围漆膜老化变色。漆膜破坏原因很多，如在绕制过程中，绕速越高拉力越大，引起漆包线拉长造成漆膜撕裂。在浸漆过程中漆选择不当，收缩较大造成应力裂纹。线圈通电后受热出现内外压力差，由于内胀力，漆膜就会鼓起从铜线上剥落，分离或出现微裂纹。再者是漆包线本身存在针孔，汽泡等，当漆膜破裂处受潮后，就在铜表面形成一层极薄的水膜，空气里的氧、二氧化碳和其他酸性氧化物气体溶解在这层水膜里就构成了一种电解液。当一通电就有漏电流产生，构成电化学腐蚀。这时电解液为阴极，金属为阳极。金属失去电子变成离子溶解到电解液里即金属被腐蚀。根据吸附理论。阳极铜遇水后放出电子形成水合铜离子。 $Cu + H_2O \rightleftharpoons [CuH_2O]^{+1} + 2e$ 。在阴极上，由氧去极化作用夺取电子向金属中扩散。

通过这次试验，看来要想不断线必须使漆包线得到保护。使金属表面形不成水膜，就不会产生电化学腐蚀，就不会断线。决定还是从密封上下功夫。根据我厂现有条件先在骨架上刷上一层9101—1漆烘干后再绕线，绕线后分别浸一遍刷一遍9101—1漆。并在线圈外面包上三层刷过9101—1漆的聚酯薄膜，烘干后以防潮。经广州电科所作每周期通220V直流电8小时11周期恒温高湿试验，结果没有一台断线。绝缘电阻均在60MΩ以上，耐压2000V一分钟全部通过。
