由电压互感器接线问题 引起综合重合闸选相元件拒动的分析

河南电力工业局调度所 吴沧中

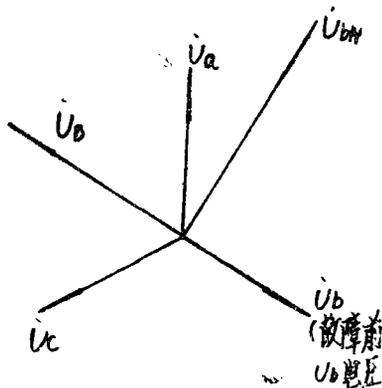
图一、B相接地时的电压向量图

从事故时的电压录波图看出，当发生B相接地时B相二次电压向量约超前正常时B相电压90°。这90°的向量关系是怎样产生的呢？这两次故障的故障点均在该厂220K V线路出口刀闸处，即相当于出口故障，由于电源侧为发电机—变压器，所以一次侧故障电流实际上是纯感性，即一次故障电流落后电压90°。但据了解该厂电压互感器的一、二次极性关系为反极性联结。这样一次电压向量与二次电压向量相差180°。而电压互感器户外端子箱接地点与主盘接地点之间的接地网可看作为纯电阻。即通过接地网的电流与电压降为同相位。这样由于一次故障电流流经接地网的电压降构成B相接地时的B相二次电压。通入两接地点之间的一次短路电流落后于一次电压90°，而超前故障前B相二次电压90°。这就是为什么故障时B相二次电压超前90°的原因所在。其向量关系如图一所示。

$$\dot{U}_{bN} = \dot{i}_{KB} \cdot R = 80 \text{ 伏 (录波图实测值)}$$

\dot{U}_{bN} 为互感器 N 点和主盘接地点之间的电压。

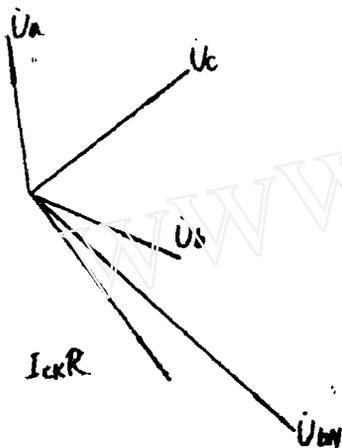
图二 C 相接地故障时的电压向量图

图二示出在同一点发生 C 相故障时的电压向量图。由于两次故障点位置一样而仅相别不一样故可认为故障电流在数值上是一样的。经向量关系分析以及故障时录波器所测 B 相电压异常升高的数值基本一致。

$\dot{U}_{bN} = 135$ 伏（录波图实测值）

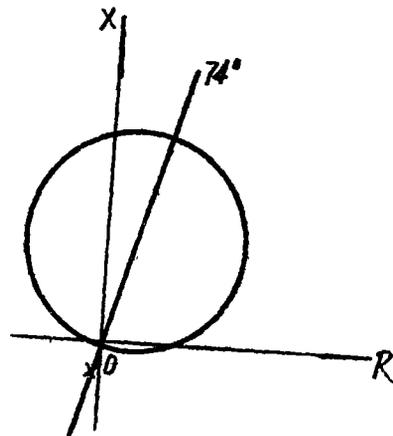
图三 选相元件阻抗特性

该线路先发生 C 相接地故障，C 相选相元件和保护切除 C 相，重合闸动作重合成功。接着发生 B 相接地故障，由于 B 相选相元件拒动，零序保护动作后切除三相（该线路稳定要求不能进行三相重合闸）。其选相元件为方向阻抗整定 65 欧。K = 0.75，最大灵敏角 $\varphi = 74^\circ$ ，其动作特性如图三所示；由于 B 相接地故障时继电器端子反映的 B 相电压为超前正常电压 90° 的电压。而接入继电器的电压与电流之间的角度约为 180° ，因而使继电器处于不动作区而拒动。按照在阻抗平面上的园方程。

$$\begin{aligned} \text{故有 } Z_{DZ} &= Z_{ZD} \cos(74^\circ - 180^\circ) \\ &= Z_{ZD} \cos(-106^\circ) \\ &= -Z_{ZD} \cos 74^\circ \end{aligned}$$

阻抗为负值，继电器不会动作。

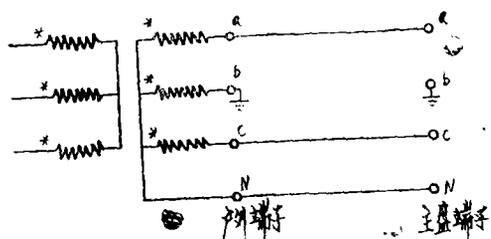
图四 220千伏电压互感器极性及实际接线

实际接线如图四所示，B相分别在户外端子箱和保护盘上接地。

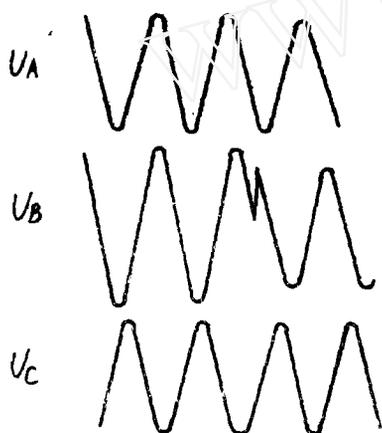
图六 B相接地时220千伏电压录波图

B相接地故障时220千伏电压录波（放大）图如图六所示。从图中可以看出，B相接地时B相二次电压反而升高为80伏，其相位约超前故障后B相正常电压 90° 。当C相接地故障时，从录波图测得B相电压升高至135伏。这主要是由于互感器B相两个接地点引起的B相电压异常升高。
