# 西南220KV电网ZCG—1A型相差高频保护运行分析

西南电管局总调度所 赵兴康

八四年四月十六日四川 220KV 黄介线 ZCG—1A 型高频保护区外故障误动事故调查分析

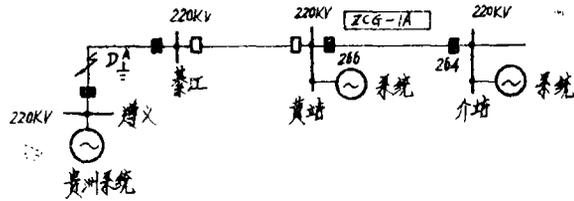
图八

1、有关系统接线及误动情况: (见图八)

遵蔡线两侧保护正确动作, 150ms 后两侧开关单相跳闸黄介线黄站侧 \*266 开关高频

保护高、低值元件动作,  $X D_1$ 、 $X D_2$  红灯亮、开关三相跳闸; 黄介线介站侧\*264开关高频保护出口跳闸、 $X D_1$ 、 $X D_2$ 、 $X D_3$ 、 $X D_4$  红灯亮, 三相跳闸。

从录波图看\*266开关是在遵蔡线A相接地100ms时三相跳闸的, 可见ZCG-1A在区外故障开始时就误动跳闸, 且故障是单一的A相接地, 无发展变化过程。

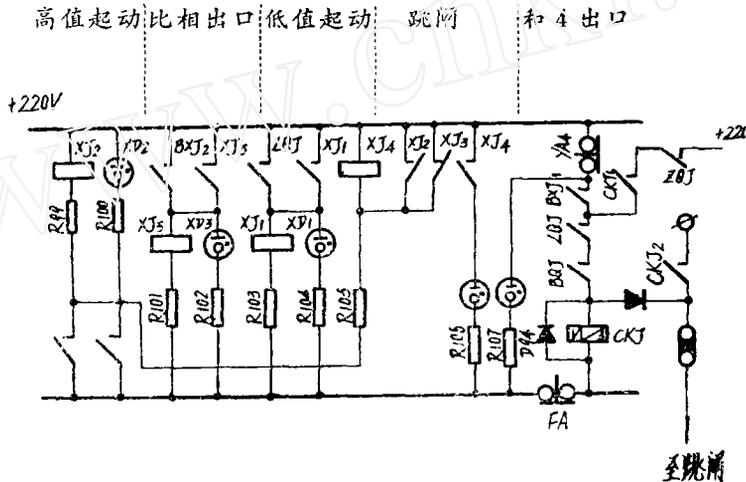
经查误动系由于比相元件执行中间继电器  $B X J$  接于出口“和4”回路中的常开接点击穿(已完全通路)和出口跳闸继电器  $C K J$  用于短时自保持回路的常开接点粘住所致。如图九所示:

图九中:  $B X J_1$  常开接点击穿导通  $C K J_1$  常开接点粘住不返回

当区外故障时高低值元件动作后, 黄站侧\*266开关即可发出跳闸脉冲, Z Z C—4 中  $Y J$  判别元件未动作, 故三相跳闸。由于发三相跳闸脉冲时同时快速停讯, 故致使对侧\*264开关高频出口动作跳闸。

事故检验中还发现\*266开关比相出口执行元件用于信号回路中的常开接点  $B X J_2$  接触不良(有时通、有时不通), 故\*266高频动作时只发出了高、低值动作信号, 而未发比相出口及跳闸出口信号。 $B X J$  继电器系密封微型中间继电器、型号是  $J Z X-10 M$ , 此种继电器接点直接用于 220 V 强电回路中绝缘不能保证要求, 现已换为  $J R C-20 M$  型;  $C K J$  继电器系大千簧继电器 (220 V, 1 A)
