# 500kV 丰辽线四次故障整流型保护动作情况分析

辽阳电业局 牛立峰

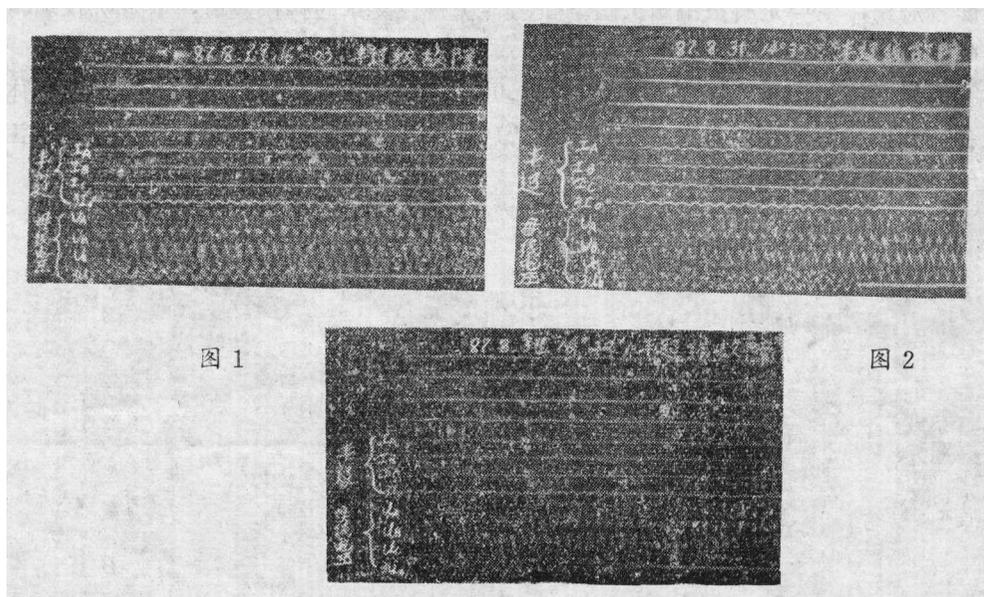
第二次故障发生在 1987 年 8 月 29 日，故障情况见录波图 1。

第五线A相电流和第八线 $3I_0$ 带记忆,故障前 $I_A = 230A$ ,故障初 $3I_0$ 约为 $530A$ 、 $30ms$ 后为 $765A$ 、 $360ms$ 开关跳开,不重合。故障后强送成功。
