PLH—01/BI型距离屏振荡闭锁回路的改进

重庆电业局调度所 高家志

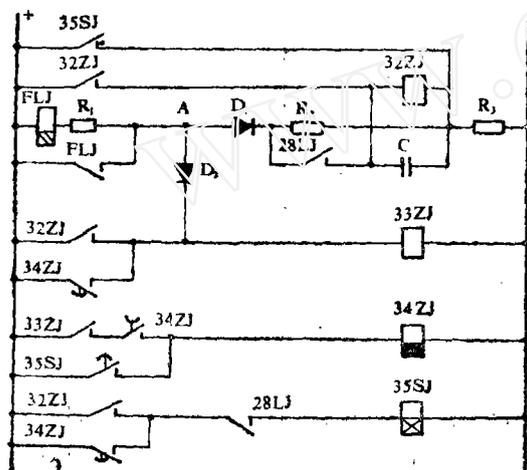
图1

上海继电器厂生产的PLH—01/BI型距离保护屏振荡闭锁采用负序电流起动。原理图如图1，其中FLJ为负序电流起动元件，32ZJ为振荡判定元件，33ZJ为闭锁执行元件，34ZJ为闭锁控制元件。

我们在对该屏进行检验时，曾多次发现当FLJ动作后，33ZJ不返回或FLJ动作后，28LJ动作仍能起动32ZJ造成保护I、II段拒动。通过对该回路的分析认为，造成33ZJ不返回及32ZJ误动是由于振荡闭锁回路设计不合理所致。原因如下：

当FLJ动作后，由于FLJ线圈电阻及R₁阻值不是无穷大，造成图1中A点对电源负极仍有较大的剩余电压，此时若33ZJ返回电压较低，33ZJ将不能返回。同样，若32ZJ动作电压较低，28LJ动作也能起动32ZJ，造成保护I、II段拒动。

可以看出, 当33ZJ返回电压小于41.85V时, 无论故障发生在哪两相, 保护都 将要拒动。

由于28LJ接于C相, 当AE相发生故障时, 33ZJ返回电压小于74.55V就会发生拒动。

若32ZJ动作电压小于19.02V, 当发生BC或CA相故障时, 保护也将拒动。
