晶体管“C”型“D”型线路保护运行中的几个问题和改进

安徽省电力中心调度所 吴运祥 罗庚玉

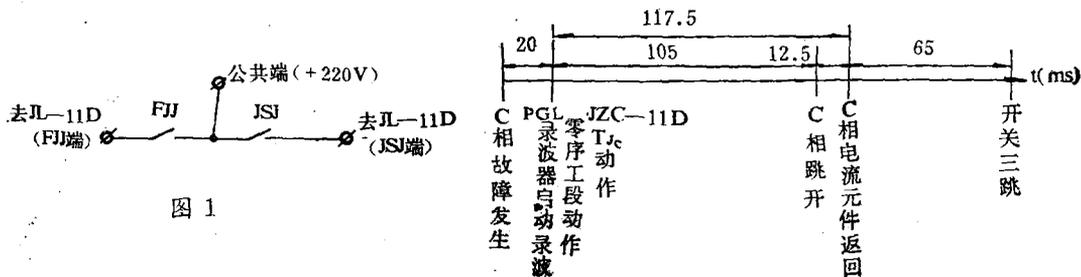
按图1接线带来的问题是:当线路发生单相故障时,由于国产220kV开关跳闸时间离散度较大,加之I₀相电流元件有一定的返回时间,当这两者之和大于T_{FJ}(100ms)后FJJ将在重合闸未发出合闸脉冲前动作,从而给出JL-11D的后加速信号,此时如JL-11D的加速段元件躲不过非全相运行的零序电流时,将被FJJ误加速跳开三相。我省在一九八九年九月二十六日安庆—芦江的220kV线路C相接地故障时就发生了上述情况。我们对录波图和现场试验资料分析出各元件的动作时序如图2。

在JZC—11D中 T_{FJ} 的起动条件是分相跳闸固定双稳元件动作，对应相电流元件不返回，当这两者持续时间大于 T_{FJ} （100ms）后FJJ继电器动作。由图2可见， TJ_2 动作与C相电流元件不返回的持续时间为117.5ms $>$ T_{FJ} （100ms），因此FJJ将在重合闸未发合闸脉冲前动作，从而造成两侧后加速JL—11D直跳三相。

为了解决上述问题，在后加速回路上我们作了如下改进，如图3所示。

按图3改进后，即可保证在JZC—11D装置发出合闸脉冲且被保护线路转全相运行后给出后加速JL—11D装置的加速信号，从而避免了上述问题的发生。

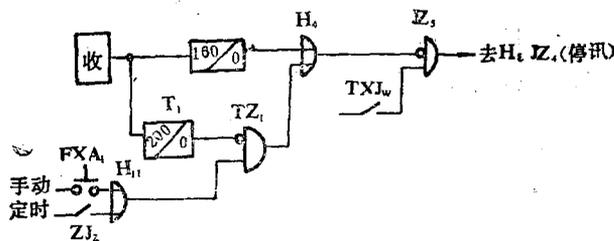
图4

该回路的作用在于当线路两侧开关处在断开状态下仍能够对高频通道进行信号交换试验。但同时会带来：当一侧由于一些意外原因在单相故障时误跳了三相，而另一侧单相

跳开又重合于永久性故障时引起高频相差保护拒动的后果。我省1989年2月25日在安庆—芦江的220kV线路C相发生永久性接地故障，芦江侧由于JZC—11D装置中3I₀判别元件插件松动，造成单相故障跳了三相，安庆侧由相差保护跳开C相，后经单相重合闸延时0.8s又重合于永久故障上。由于芦江侧在跳开三相后经100ms即发出连续波信号使安庆侧相差保护在重合于永久性故障时不能动作。最后由解列装置1秒后解列（安庆侧因零序方向元件接反使接地保护拒动）才消除故障。造成单相故障跳开三相的可能性确实是存在的，因此为了在开关断开状态下能交换高频信号而牺牲了主要方面，似乎失去的太多。为此我们将这种功能解除，即在图4电路中将T₇元件解除，在JGX—11D装置中焊掉6D₂二极管。
