# 对湖北电网一次实际故障的分析

湖北省电力中调所 刘江平 邓庆惠 龚序

**摘要** 本文通过对湖北电力系统220kV网络中实际发生的一次故障情况的分析,指出了我们在实际工作中应该加以注意的地方,也希望能给今后的类似故障的分析提供一点参考。

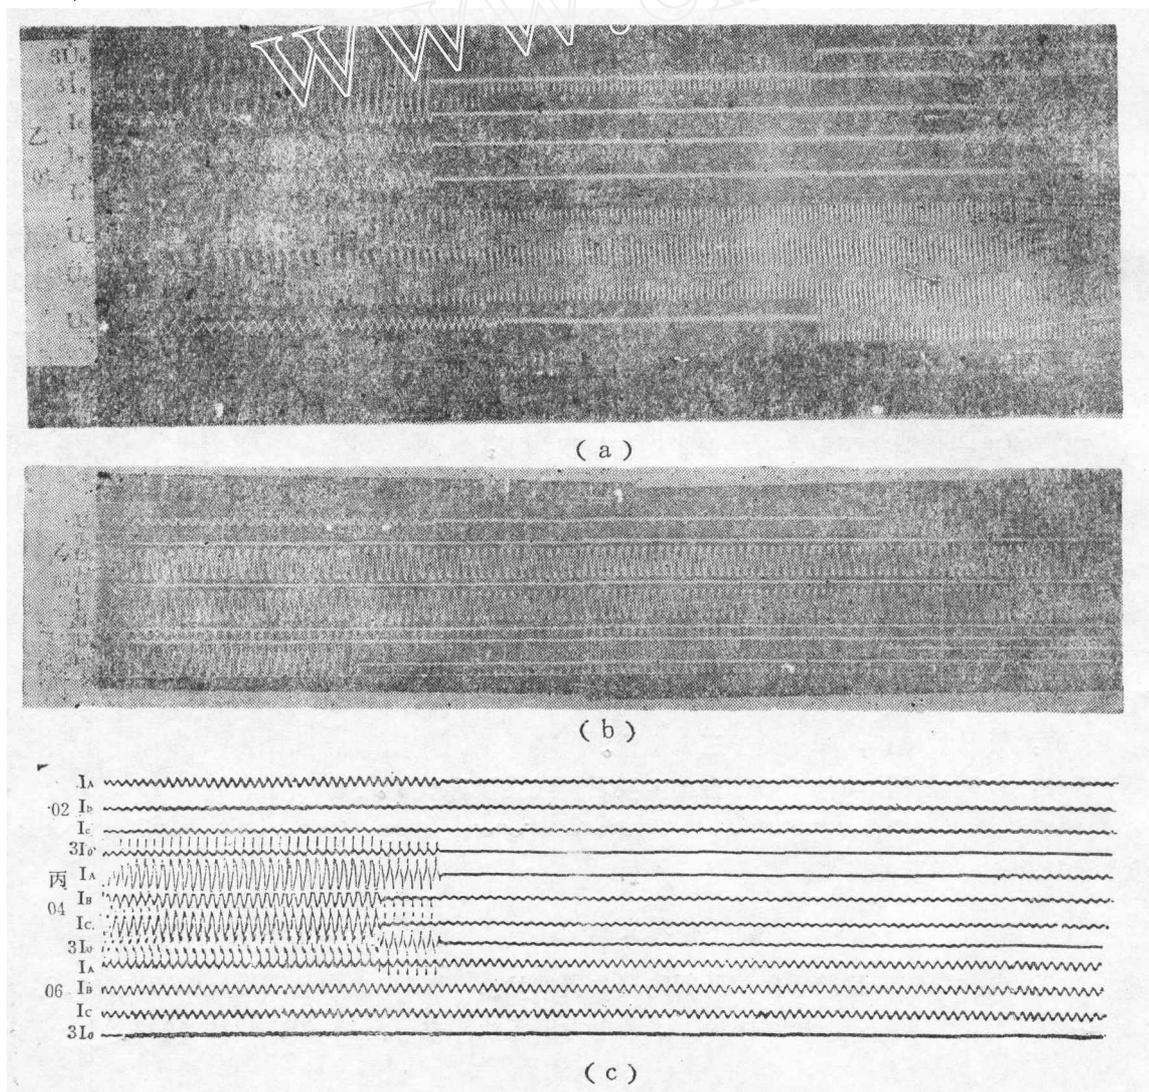
图2 有关录波图

其中图 2 a 为乙 01 的, 图 2 b 为乙 05 的, 图 2 c 为丙 04 的: 图中第二组量为丙 04 的  $I_a$ 、 $I_b$ 、 $I_c$ 、 $3I_0$ 。

根据开始现场报来的情况看, 似乎是甲乙线上 A 相发生了瞬时故障, 甲 05 由 A 0 I 或高闭零序保护动作将 A 相单跳, 而乙 05 开关拒动, 越级到丙 04 由 A 0 II 将故障切除。甲 05 单重不成功的原因是由于装置实际整定时间的正负误差导致甲 05 先合丙 04 后跳。当我们拿到有关的录波图后, 从图 2 a 中我们可以看到: 当经过 8.5 个周波 170 毫秒 (因所有录波器均不带记忆, 录波都丢失了 1~2 个周波, 为了统一起见, 以下均按 1.5 个周波即 30 毫秒考虑) 流过乙 05 A 相的电流为零后, (相当于乙 05 A 相跳开), 流过乙 01 的  $3I_0$  并没有消失, 只是有所减小 (从  $15 \times 1.25 \times 600 / 5 = 2250 \text{ A}$  下降到  $9.5 \times 1.25 \times 600 / 5 = 1425 \text{ A}$ ), 这在图 2 c 中也可以看到。乙母线的 A 相电压也未能恢复, 这就说明是位于乙 05 的反方向, 即故障并不是发生在甲乙线上。间隙保护能在延时约 0.5 秒后动作也可证明这点。

将图 1 与图 3 对比, 不难看出, 当甲侧电源被切除后, 二者是一样的。再从图 2 a 中可以看到, 当经 32.5 个周波 630 毫秒乙站主变被切除的同时, 流过乙 01 的  $3I_0$  也变为零。由此可见, 故障是发生在乙丙线上。

进一步的分析, 按照当时的运行方式, 当甲侧电源消失后, 等值系统与图 3 中发生  $K_1$  点故障时同。当  $K_1$  位于乙 01 的出口处时, 可以计算出这时流过乙 01 的  $3I_0 = 1452 \text{ A}$ , 流过丙 04 的  $3I_0 = 1331 \text{ A}$ 。而从录波图图 2 a 可量出这时的  $3I_0 = 11 \times 1 \times 600 / 5 = 1320 \text{ A}$ 。可见计算值与实际测量值是基本相吻合的。由此可以确定故障就发生在乙 01 的出口处。

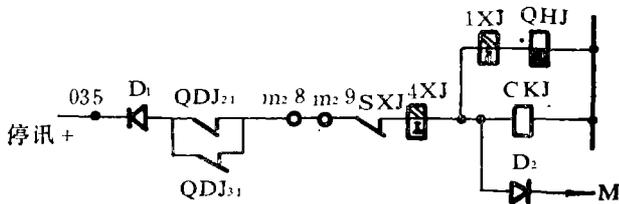
图4 距离保护有关回路

出现Z I和高闭距离出口灯亮的原因如图4所示。

由于图中二极管D<sub>1</sub>已被击穿损坏，导致正电源经035由零序送来到8T3，一路直接到重合闸回路，同时使出口继电器1CKJ励磁，发出高闭距离保护动作信号；另一路由1XJ、QHJ电流线圈到负电源，发出距离I段Z I动作信号。可见，D<sub>1</sub>管损坏是高闭距离与Z I误出口误发信号的原因。

- (1) 一定要严把质量关。这样诸如零序功率方向元件接反,间隙保护接线错误, $DZJ_{31}$ 延时过短等问题都应在基建投产前就已解决了。
- (2) 加强装置的维护。这样做就有可能防患于未然,在事故前就发现甲05的二极管 $D_1$ 被击穿,乙05 A相选相灯不亮等问题。
- (3) 加强反措。针对装置存在的一些薄弱环节及可能出现问题的地方应采取一些相应的防范措施,例如已考虑将 $D_1$ 改成由二个高反压二极管串联等。

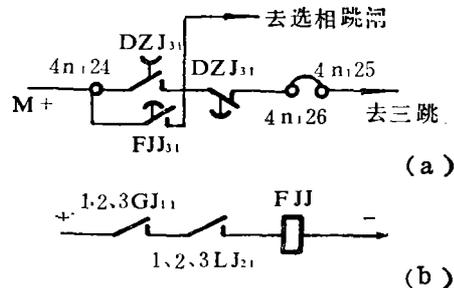
图5 重合闸有关回路

由于不论是A0 I或高闭零序，不论是Z I或高闭距离，出口均接到重合闸的M端子。而重合闸又是投的单重方式，因此，当发生A相接地短路故障时，应该只选择跳A相。那为何在单跳后又跳三相呢？事后的检查发现，在图5 a中，接点DZJ<sub>3,1</sub>的延时时间只约160毫秒，按厂家要求应是280~320毫秒，在跨线4N25与4N26联上，模拟单相故障时，有时出现三跳现象，而断开此跨线就无此现象了。由图可见，导致误跳三相的只有二个回路：一条是经DZJ<sub>3,1</sub>的延时打开瞬时闭合的动合触点 - DZJ<sub>3,1</sub>的延时闭合瞬时打开的动断触点一去三跳（实际上DZJ<sub>3,1</sub>是同一付触点）。要造成误动的条件是：当DZJ<sub>3,1</sub>经短延时闭合时，其动合触点还未完全打开，由于动断触点闭合得太快，保护装置还未能复归，造成三跳。另一条路是经FJJ的瞬时打开延时闭合触点 - DZJ<sub>3,1</sub>的动断触点一去三跳。如图5 b所示，本来当A相切除故障后，1LJ应快速返回，但因1LJ返回速度过慢，使FJJ经0.1秒延时合上，正好DZJ<sub>3,1</sub>的动断触点又合得过快，造成三跳。究竟是哪一回路所致，还有待进一步检查，但现DZJ<sub>3,1</sub>的延

时时间已按要求调整。
