福建 1992 年 11 月 1 日一次故障得到的几点启示*

许昌继电器研究所 朱景云

笔者于去年 12 月份到福建电力局惠安和笏石变电站与设计院的同志一起检查 220kV 笏石—惠安 I 回线上微机保护工作的情况。有机会了解到 1992 年 11 月 1 日在 220kV 林中至笏石 II 回线上发生故障时保护动作情况。与他们共同试验微机保护与收发信机的动作特性,得到了几点启示。或许会对今后微机保护运行有参考意义,特将它整理出来加以介绍。限于水平,希望得到专家们批评指正。

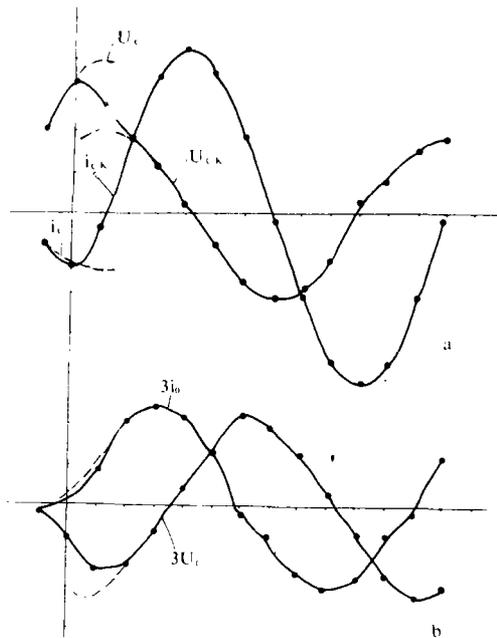
图 2 a、b 石惠 I 回惠安侧故障时波形
图 2 a、b 石惠 I 回惠安侧故障时波形 19A，偏移 0.3A 有效值约 6.01A，而惠安侧 C 相短路电流峰值约 16.19A，偏移约 0.095A，有效值约 5.72A，两侧短路电流接近相等。因为接近 90° 短路所以电流偏移不明显。

1. 图 2a、b、c、d 为林石 II 回线 C 相故障时笏石 I 回线分别是惠安，笏石两侧的 C 相电压电流 $3U_0$ 、 $3I_0$ 波形图。从两侧波形图中看到以下几点。

a. 短路前负荷电流峰值约 4.00A，有效值约 2.83A，两侧负荷电流接通相等（惠安侧峰值约 3.87A，有效值约为 2.74A）。短路瞬间 C 相电流瞬时值笏石侧为 2.56A，惠安侧为 2.72A，其中都可能包括有对地放电电流。笏石侧 C 相负荷电流滞后 C 相电压约 15° 为送端性质；惠安侧 C 相负荷电流超前 C 相电压约 165° 为受端性质。短路约在 C 相电压 60° 之后出现，有 $3U_0$ 电压，开始对地放电。从 C 相电流波形中看到有明显相位变化。稳定后 C 相短路电流笏石侧超前 C 相电压约 100° 为反方向短路；而惠安侧滞后 C 相电压约 80° 为正方向短路。

d. 两侧看到的短路阻抗分别为笏石侧 $3.68\Omega/\Phi$ ，惠安侧 $4.99\Omega/\Phi$ (未计及 $3I_0$ 的补偿作用)。

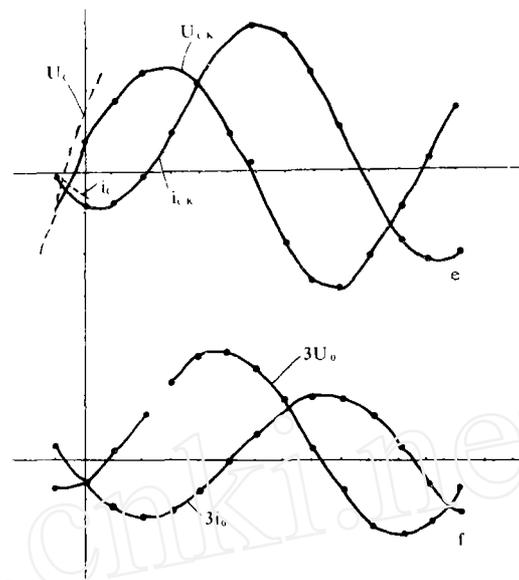
图 2 e、f 石惠 I 回惠安侧第一次强送波形

2 图 2 e、f、g、h 为林石 II 回线笏石侧第一次强送合到故障线路上，石惠 I 线两侧的 C 相和 0 相波形图。从波形图中看到以下几点：

a. 强送前负荷电流稍有减少。负荷电流，短路电流两侧相角大致与故障时相同。两侧负荷电流有效值约 $2.5A$ 。

b. 第一次强送时 C 相电压约在 275° ，还未合上已有 $3U_0$ 。已开始对地放电，C 相电压约 10° 重合到故障线路上，到 C 相电压约 350° 对地放电已基本稳定。从 $3I_0$ 波形图中看到，接地开始有较大接地电阻。

c. 重合到故障线路上瞬间，笏石侧 C 相电流瞬时值约 $1.6A$ ，C 相短路电流峰峰值约 $11.85A$ ，偏移约 $-1.77A$ ，有效值约 $4.19A$ ，C 相电压峰峰值约 $97.3V$ ，偏移约 $+0.65V$ ，有效值约 $34.41V$ ；惠安侧 C 相电流瞬时值约 $1.6A$ ，C 相短路电流峰峰值约 11.69 ，偏移约 $+1.535A$ ，有效值约 $4.13A$ ，C 相电压峰峰值约 $107.8V$ ，偏移约 $-10.4V$ ，有效值约 $38.1V$ 。

两侧短路电流接近相等。因为 C 相电压接近过零短路，电流偏移较大。

d. 两侧看到的短路阻抗分别为笏石侧 $8.21\Omega/\Phi$ ，惠安侧 $9.23\Omega/\Phi$ 。

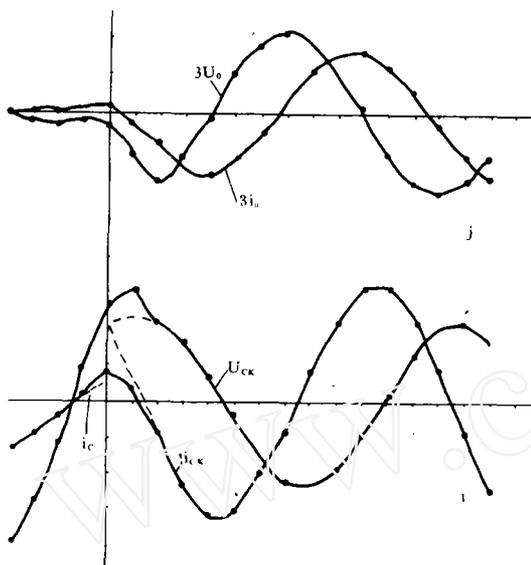
图 2 i、j 石惠 I 回笏石侧第二次强送波形

3 图 2 i、j 为林石 II 回线在林中侧第二次强送合到故障线路上时，石惠 I 回线笏石侧时 C 相电流，C 相电压， $3I_0$ 、 $3U_0$ 波形图。惠安侧因未出现误动未留下打印报告，无数据。但根据上面两次情况，两侧短路电流情况大致相同。从波形图中看到以下几点：

a. 第二次强送合到故障线路时，C 相电压约 75° 时开始对地放电，到 C 相电压约 105° 已基本稳定接地短路。

b. 短路瞬间，C 相电流瞬时值 $1.92A$ ，负荷电流峰值约 $2.6A$ ，有效值约 $1.84A$ ，其相角几乎为零，为送端性质。比第一次强送时负荷还小，估计又有负荷切除所致。短路后 C 相电流相位明显改变，C 相短路电流峰峰值约 $13A$ ，偏移约 $0.16A$ ，有效值约 $5.00A$ ，因为接近 90° 短路，短路电流偏移较小。C 相电压峰峰值约 $89.3V$ ，偏移约 $0.15V$ ，有效值约 $31.6V$ 。C 相

短路电流相角约超前 C 相电压 100° 。

c. 笏石侧看到短路阻抗约 6.32Ω ，比林石 II 回线在笏石侧强送合到故障上看到的阻抗要小，这是因为吸入电流改变所引起。

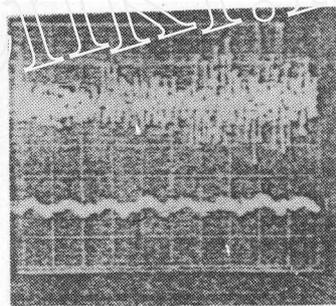
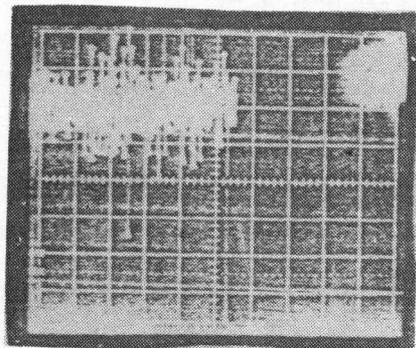
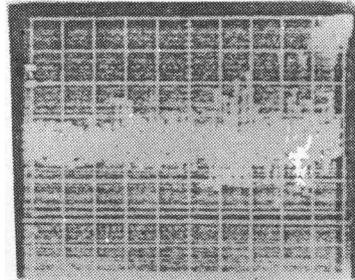
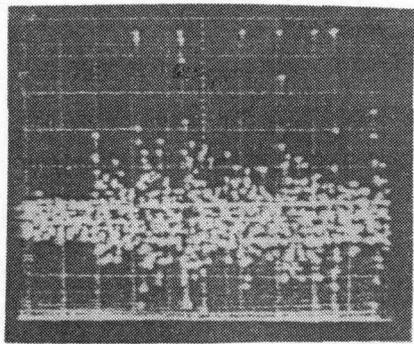
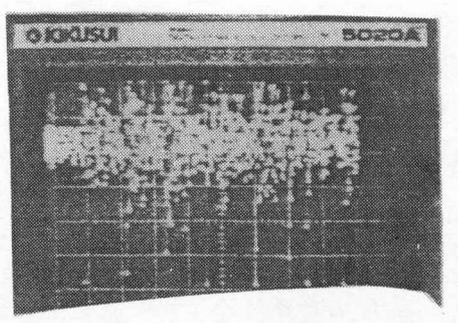
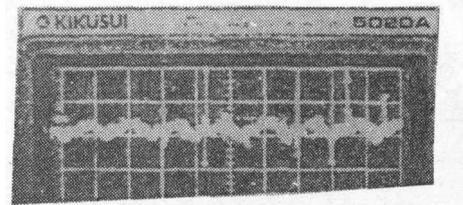
图3 石惠 I 回线保护用旁路的代役时操作线路侧刀闸时通道及+220V 对地波形

福建石惠 I 回线惠安侧高频零序方向保护两次在区外故障线路重合到故障时误动作的情况，我们在 1992 年 12 月 28 日到笏石变电站检查收发信机时发现，其器件损坏分析认为与操作刀闸有关。因之在笏石站进行倒闸操作石惠 I 线断路器及两侧隔离刀闸试验，录取高频通道和 $+220V$ 对地脉冲干扰电压。试验结果看到操作时均产生脉冲干扰电压，合闸比拉闸严重，其波形图见图 3。从图中看到进入高频通道的脉冲干扰电压峰峰值达 $500V$ ，频率约 $20\sim 200kHz$ ； $+220V$ 对地脉冲干扰电压“+”峰值 $300V$ ，“-”峰值 $50V$ ；收发信机中器件连续

几次损坏(见录附)。四川省操作刀闸试验测得通道脉冲干扰电压蜂峰值达到 12600V, 频率 400kHz。我们测得的数据因通道入口接有非线性电阻 F 限制, 故电压峰值较低。对非线性电阻的响应, 我们曾加上脉冲干扰电压 5kV, 1MHz 用记忆示波器检查, 特性很好能限制在 250V。将收发信机通道地线在控制室屏上直接接地(实际上开关站接地点未拆除, 为两点接地), 则使 +220V 对地“+”峰值电压为零, “-”峰值仍为 50V; 而不改变通道干扰电压水平。此时收发信机中器件就不再被损坏了。这种损坏器件的情况, 在全国运行记录中多次发生(见参考文献^[1,2])。因此, 根据这些情况说明这两次区外正方向高频零序方向保护误动作与笏石侧收发信机受合到故障上强干扰有关(可惜这两次, 两侧微机保护打印分报告均未取得, 笏石侧有否发停跳令, 不得而知, 也没有通道的录波图)。这种看法, 也可由第二次林石 II 回在林中侧强送合到故障上时惠安侧的保护并未动作(因笏石侧无开关操作)来说明。根据这次试验和四川省试验及运行经验证明收发信机通道接地线在控制室屏上接地是抑制脉冲干扰电压窜入的有效措施, 降低了直流对地电位差, 是非常必要的。这个问题对静态产品都会有同样的影响。由于现

(1) 为了抑制和减轻由通道进入的对二次回路的干扰，建议高频收发信机通道地线应在控制室屏上可靠接地，以抑制降低由于在结合电容器、互感器处开关站接地窜入过高的脉冲干扰电压水平。

(2) 为了吸收减轻对直流 220V 回路的影响，直流 220V 输入回路都应采取吸收高频去耦回路，两电容联接点必须可靠直接接地，而不应接零伏（当然，如果由于装置的需要，零伏需要接地，例如一些高频仪器，也不应受到限制，但这去耦电容必须直接接地，不能先接零伏后再接地）。在这里，也同时提醒一点，屏蔽外壳也应直接接地。零伏接屏蔽外壳浮空的做法值得商榷。
