东北电网四统一高频保护专用收发信机运行情况分析

孙 刚 东北电网调度通信中心 (110006)

摘要 本文对东北电网使用四统一高频保护专用收发信机过程中出现的不正确动作情况进行了分析。针对装置出现的问题提出了改进方法。

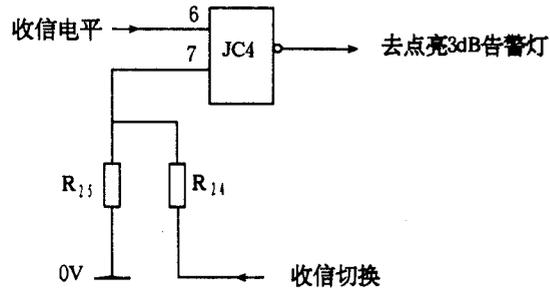
图1 3dB告警回路

2.1.2 在通道正常情况下交换信号,触发盘3dB告警灯亮。原因是触发盘JC4的#7管脚信号(收信切换)比#6管脚信号(收信电平)来的快,3dB告警回路如图1所示。解决方法:在R25两端并4.7μF电解电容。
