## 云南玉溪红塔山变电站 220kV 母线

## 保护 4.23 误动分析

程利军 朱景云 冯国东 李建新 许昌继电器研究所 (461000)

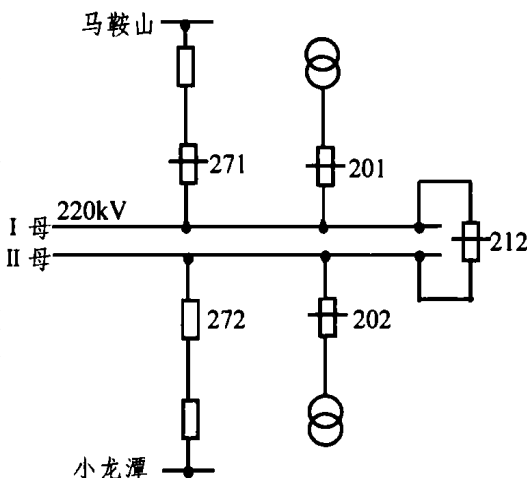
图2 事故前后系统主接线

1996 年 4 月 23 日 18 时 10 分, 红塔变 220kV 母联开关 212, 红马线 271 开关, 1#、2# 主变高压侧 201 开关、202 开关跳闸, 造成红塔变全站 110kV 系统失电的事故。事故前后系统主接线如图 2。当时小龙潭侧通过小红线 272 开关送 8MW 潮流, 马鞍山侧通过马红线 271 开关送 160MW 潮流。

事故发生前即 14:15 中调下令 220kV II 母 PT 停电, 检查并处理 II 母 PT B、C 相漏油, 17:56 220kV II 母 PT 恢复供电。

18:10 事故发生, 共跳开四个开关, 全站 110kV 系统停电。由于 272 开关未跳开, 事故后在 18:30  $2^\#$  主变高压侧 202 开关合闸送电。同时将  $1^\#$  主变倒闸至 II 母, 于 18:45 将 201 开关合闸送电。19:05 合上 212 母联开关, 19:15 红马线 271 开关合闸送电。次日 1:05 201 开关由 II 母切换至 I 母系统完全恢复至故障前状态。

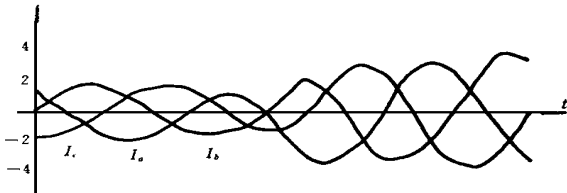
图 4 红小线线路保护录波及波形图

(8) 红塔变 271 开关  $WXH-11$  打印报告可以看到高频到保护启动, 距离保护启动并跳闸, 综重三跳启动。距离保护打印报告及电流、电压、波形见图 3。红塔变 272 开关  $WXH-11$  高频打印报告及波形见图 4。从上述系统动作及记录情况可以得到以下几点:

红小线 272 开关  $WXH-15$  微机保护报告有一次是 20:20:19:15:40:0 ZKQD, 11 点 AB 故障起动。

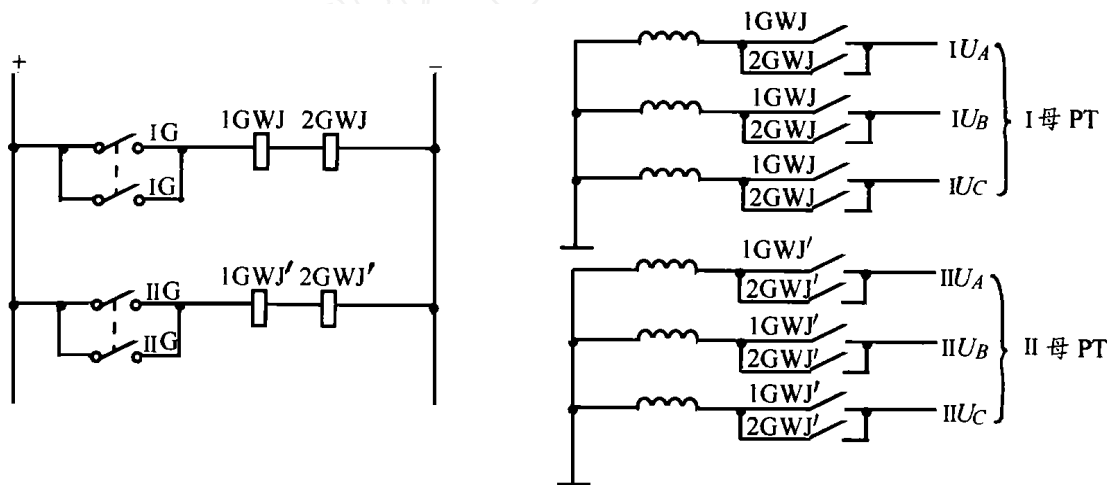
图 5  $PT$  控制回路

红塔变 220kV  $PT$  控制回路采用隔离刀闸位置接点重动中间继电器,用中间继电器触点切换电压回路,其原理图如图 5。

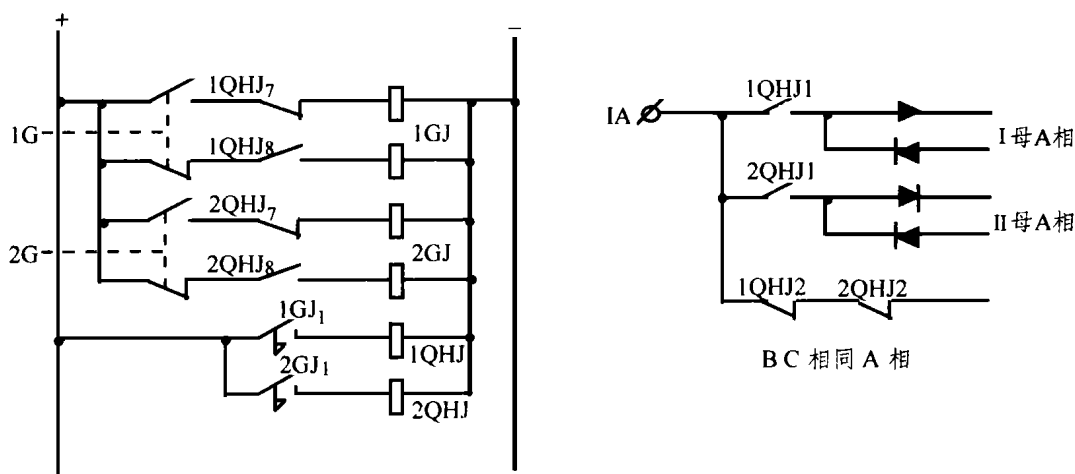
图 6 母线保护切换回路

母线保护切换是磁保护继电器重动中间继电器,其原理如图 6。

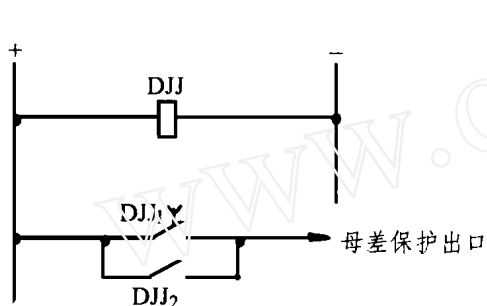
图 7 直流监视回路

此外母线保护还设有总直流监视回路。当直流上电时延时开放母差保护出口电源。直流失压时发直流失去信号,原理如图 7。同时当  $PT$  回路长期动作(10s)未复归时,闭锁母差保护出口。上述几种继电器参数如表 2

但是上述情况在直流上电时不会发生。因为直流监视继电器 DJJ 在直流上电 110ms 以后才开放母差保护出口。

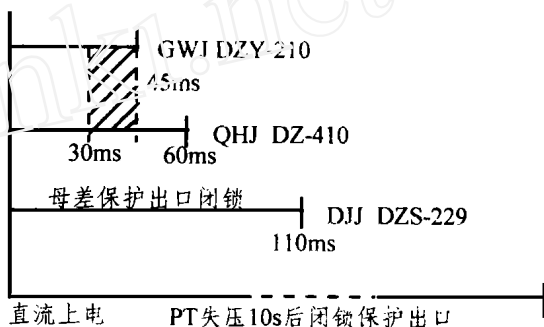
图 8 各继电器动作时间

各继电器在直流上电时动作时序如图 8。

而 QHJ (DZ-410) 典型动作时间为 30ms 左右, 这样当 PT 投入时, 由于 QHJ、GWJ 动作时间不一致, 造成有 15ms 左右的重叠区, 如图 8 的阴影区。此时只要潮流足够大, 就可能使差动继电器动作。而 4.23 母线保护误动前潮流满足动作条件: 当时红马线送有功 160MW, 则一次电流为:

而差动继电器定值为  $I_{CDJ} = 0.47$ , 差流继电器定值为  $I_{AJ} = 0.38 I_n$ , 所以当  $0.7 I_n$  通过差动回路时, 必然造成母差保护出口跳闸。

要满足 4.23 母线保护误动条件, 系统必须满足以下前提: ① PT 失压  $\leq 10s$ , ② DJJ 未复归, ③ 潮流足够大。DJJ 返回时间为 1.2 秒, 所以仅在直流掉电 1.2 秒, 即直流电源输出有个缺口, 手动拉合直流开关试验也证实上述结论。

2) 许继公司  $JMH-1$  型母线保护在双母线系统中采用磁保持继电器重动电梯中间继电器作为切换继电器采用如图 9 的措施使动作时间由 30ms 典型值延长至 60~80ms, 消除图 8 的阴影区, 有利于即使碰上这样情况也不会误动。此外, 当选取延时动作, 瞬时返回的继电器代替  $DJJ$  时也可以起到同样的效果。当双位置继电器经验成熟后也可用双位置继电器取代现行方案。
