# 东梁变母线故障继电保护动作情况分析

孙刚 东北电网调度通信中心 (110006)

**【摘要】** 通过对东梁变母线故障的分析, 找出了造成保护不正确动作的原因, 总结了事故教训。

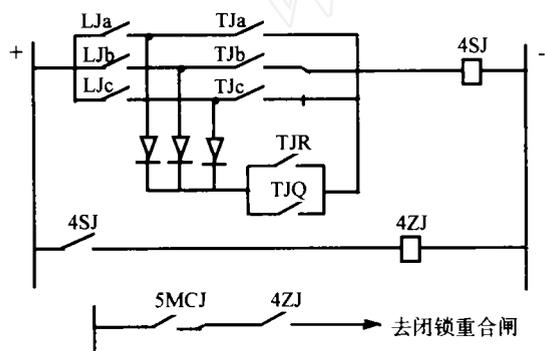
图 4

图中 5MCJ 为母差阜东线出口接点，1YZJ 为复合电压闭锁接点。

4.2.1 东梁变母差和失灵保护对线路保护的重合闸放电回路如图 4 所示（以阜东线为例，东青线与阜东线类似）。

4.2.2 经实测，从 4SJ 线圈励磁，到 4ZJ 常开

触点闭合时间为 68ms，TJQ 动作时间 8ms，从录波图可看出东梁变阜东线断路器跳开时间为 180ms，母差保护动作出口时间为 96ms，断路器动作时间为  $180 - 96 - 8 = 76\text{ms}$ ，该时间大于 68ms，即在母差动作后断路器跳闸前已给重合闸放电。

4.2.3 东梁变阜东线、东青线、母联、1# 主变均为 SW2 型断路器，制造厂技术条件规定其分闸时间应不大于 45ms，据了解，东梁变上述所有断路器均未测试过分闸时间。

5.1 由于东梁变阜东线、东青线断路器分闸时间严重超标，导致东梁变阜东线、东青线不重合。

6.3 在新、老保护更换的过渡阶段,应重视设计的工作,认真分析系统中可能发生的各种情况,保证继电保护能够正确动作。如本次故障中若起动断路器失灵时间能稍晚一些(如像以前的 JZC-3 型综合重合闸一样),也能避免阜东线、东青线不重合。
