荔城变电站 220kV #² 主变差动保护误动的检查情况分析

聂进培 增城市电力局生产技术部 广东 (511300)

【摘要】 对一起由于在施工中二次回路结线错误而在投运时未发现的差动保护误动的检查情况进行了分析, 提出变压器差动保护在设计、施工、投产、运行中应引起注意的一些内容。

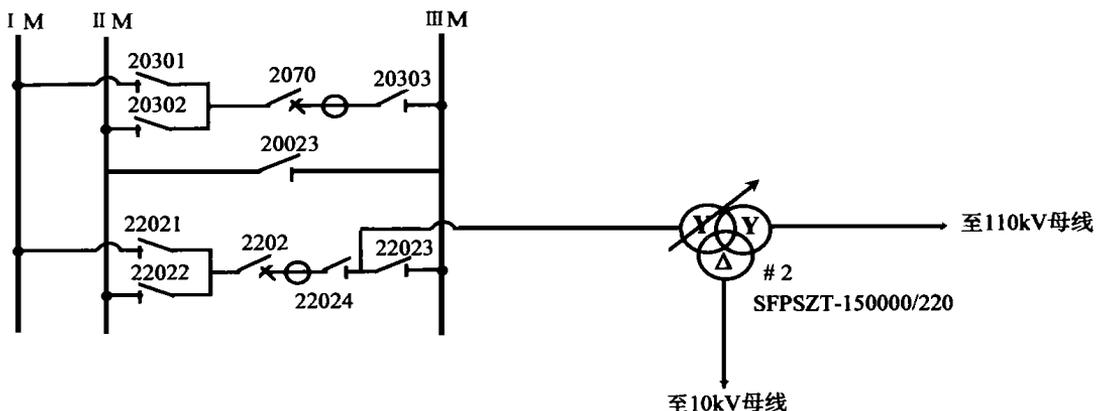
图1

1.1 系统结线见图1

当操作到第(9)项时, #²主变差动保护动作, 跳开#²主变变高、变中、变低三侧开关。

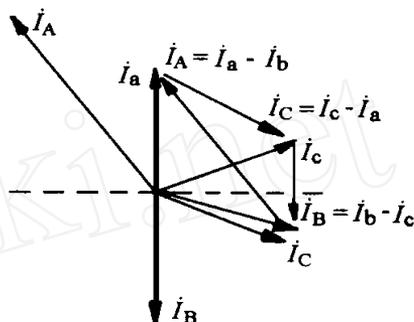
图 2b 假设 C 相极性接反的情况

图 2c 把图 2b 顺时针旋转 $(30 + 12) = 42$ 的情况从图 2c 与 2(2) 测试变高套管 CT 电流回路的向量是对应的，可见造成该次错误的原因是由于变高套管 C 相差动电流回路极性接反而引起的。

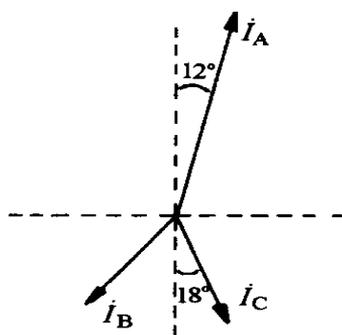
从以上测量结果得知，变高 CT 回路与变中（或变中套管）CT 回路形成的电流比差是正确的，而变高套管 CT 回路与变中（或变中套管）CT 回路形成的比差是不正确的。

经以上检查分析，在 #² 主变端子箱把 #² 主变变高套管差动电流回路 C 相调换极性接线

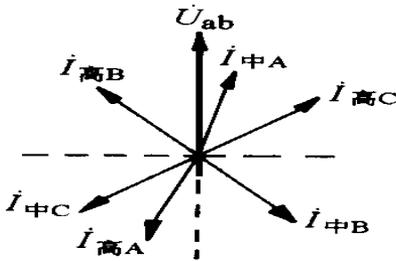
图3

负荷电流：变高 97A，变中：160A，变低 0A

不平衡电流：A 相：10mA，B 相：10mA，C 相：10mA

后经测试六角图如下，证明现改接线后的差动回路接线是正确的。
