运用QC方法解决中间继电器线圈断线问题

【摘要】介绍了运用全面质量管理的方法解决中间继电器线圈断线问题。

USE QC METHOD TO SOLVE THE OPENLINE PROBLEM OF AUXILIARY RELAY S COIL

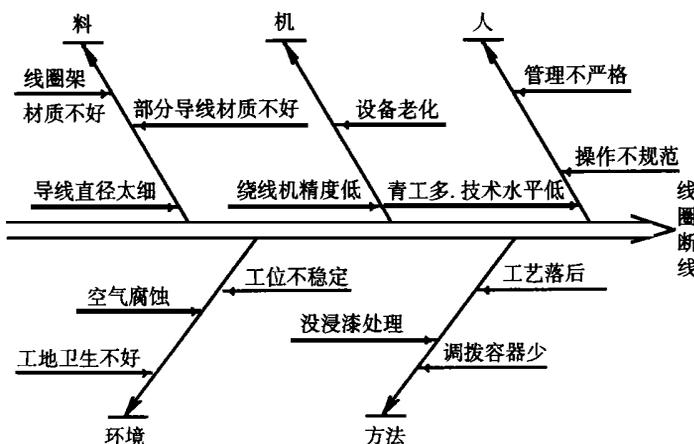
图 1 线圈断线因果分析图

小组通过图 1 的因果分析图找出了线圈断线的 12 条原因。

通过对以上因果图、抽查表和抽样解剖结果的分析,我们认为造成继电器断线的主要原因有以下几个方面:

- 1) 绕制线圈的线径太细;
- 2) 空气中的湿气及有害气体对导线的腐蚀;
- 3) 部分国产漆包线的材质问题;
- 4) 线圈架材质不好,原为 4010 酚醛塑料,吸湿性强,并产生有害气体。

但第 3) 方面因线圈上用漆包线均属外购,我们无法直接控制漆包线的质量,因此我们只有从第 1)、2)、4) 三个方面来解决问题,特别是第 1)、2) 方面是引起线圈断线的最主要、最直接的原因。
