云南电网“99·5·23”220kV 鲁青线事故分析

左晓铮

(云南省电力调度所继电保护科,云南 昆明 650011)

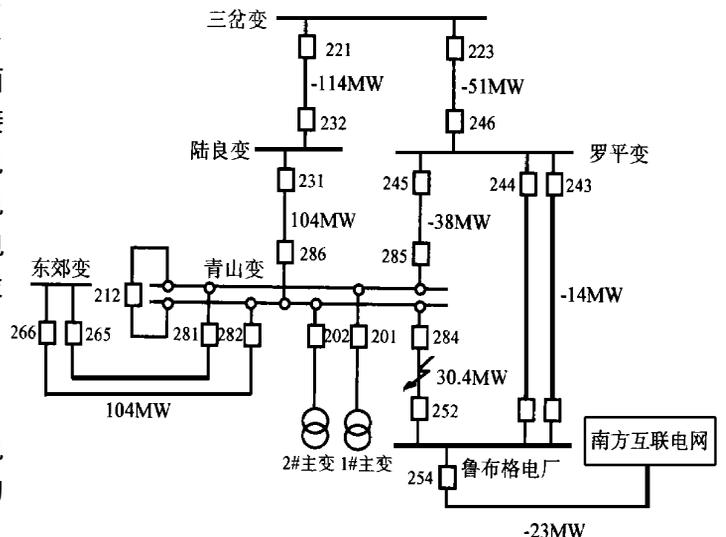
图1 事故时东部电网潮流示意图

东部电网事故前,鲁布格电厂全停;曲靖电厂:450MW;宣威电厂:143MW;青山变220kV 的段母线连接元件为:东青 回线281#开关、青罗线285#开关、青山1#主变201#开关; 段母线连接元件为:东青 回线282#开关、青陆

线286#开关、青鲁线284#开关及2#主变202#开关。母联开关212#合闸运行。东部电网运行方式及潮流分布见图1。

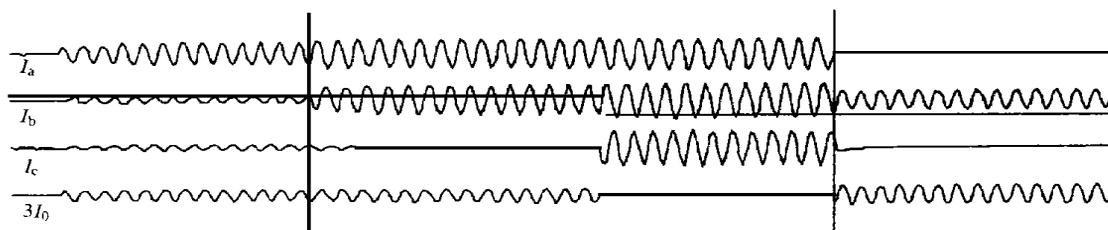
图2 青山变鲁青线故障录波图(局部)

鲁青线故障录波图显示,开始录波后约 2ms,A 相电流突然明显增大,3I₀ 出现;随后约 254ms 时,B 相电流也突然增大,A 相电流未消失,说明发展为 A、B 相接地故障,继而到约 535ms 时出现 C 相大电流,A、B 相电流仍持续为大短路电流,说明此时故障最终发展成 A、B、C 三相短路故障。

鲁青线保护鲁厂侧为 RAZFE 保护 Z 段、RAZOA 保护 Z 段动作,正确跳开鲁厂侧 252[#]开关,青山侧 RAZFE 保护的 Z 段,I₀₄段,RAZOA 保护的 Z 段动作。但青山侧 284[#]开关接到距离保护跳闸信号未能跳开 B 相,RD32 屏保护中开关失灵起动回路动作,再次瞬时而 284[#]开关发跳闸命令,284[#]开关仍拒跳,然后经过 0.3s 由失灵保护动作将母联 212[#]开关跳开,经 0.6s 将鲁青线所在的青山变段母线上所有连接元件 282[#]开关、286[#]开关、202[#]开关全部跳开。从有关故障录波图可见 284[#]开关在失灵保护动作后电流才消失。

经后来查线发现:在鲁布格电厂青鲁线出线洞口处有 A 相均压环对树枝放电烧痕。由此可见,鲁青线保护及青山侧失灵保护均为正确动作。

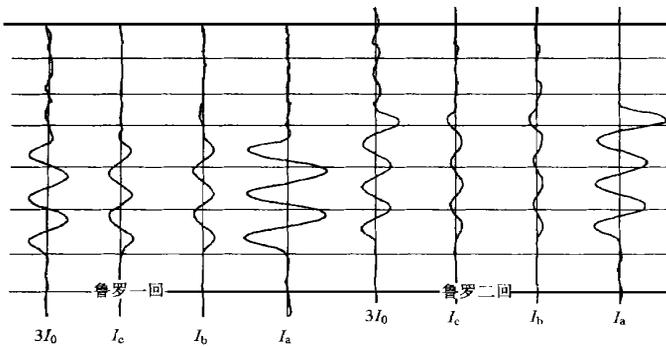
图3 220kV 鲁罗双回罗罗平侧故障录波图(局部)

220kV 鲁罗双回线从微机故障录波器及值班运行人员记录的保护动作信号来看,鲁罗双回罗平侧均为 ROAZFE、RAZOA 的距离保护 Z 段动作。由于

在鲁青线故障的初始,其故障点在鲁布格电厂出口,鲁青线双回罗平侧距离保护发生了暂态超越,而误判为区内 A 相接地故障,发出跳闸命令分别跳开 A 相,此后由单相重合闸动作补救成功。

针对 RAZOA、RAZFE 两套保护装置在做动模试验时就发现存在暂态超越的现象,因此在整定计算时不能严格按部颁《220~500kV 电网继电保护装置运行整定规程》中相应规定来整定,即相间距离 I 段保护的可靠系数取 $K_k = 0.8 \sim 0.85$ 之间整定,而应适当减小可靠系数,缩短保护范围,以避免在区外故障时保护发生暂态超越而误动。事故后,已将鲁罗双回线 Z 段的可靠系数按 $K_k = 0.7$ 重新整定。

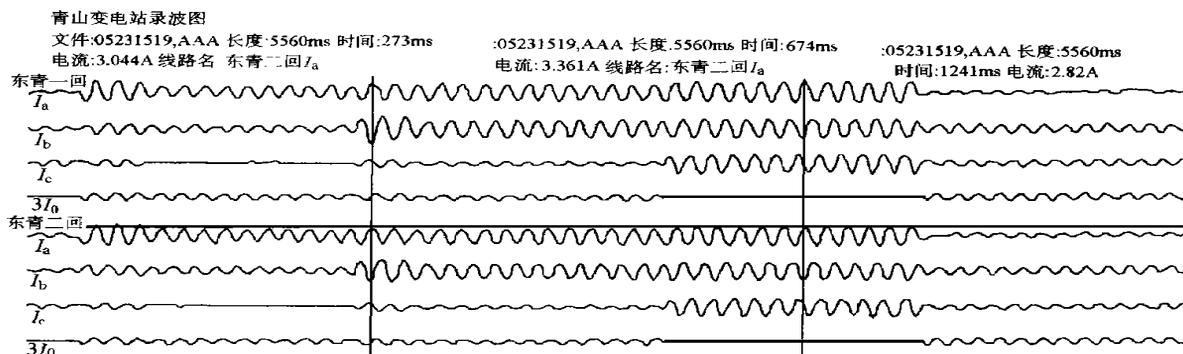
图5 青山变东青双回故障录波图

从微机打印报告可以看出东青回线微机高频保护起动但未出口跳闸。故障发生时其短路电流达到高频保护起动定值(起动元件定值IQD=0.7A),高频保护起动并发讯,从故障时录波图可以清楚看出故障初始 $3I_0$ 很小,最大值约为0.82A,东郊微机保护的停信元件定值 $3I_0=2.6A$,直到故障发展到三相短路后形成对称性故障,零序电流基本为零,后因鲁青线青山侧开关B相未能跳开,产生零序电流约2.43A,始终不能达到零序方向停信元件动作值2.6A而无法停信。所以东郊侧高频保护起动但未出口跳闸,动作行为正确。
