# 校验电缆线路零序电流保护应注意的问题

摘要:介绍了校验电缆线路零序电流保护出现的问题,并加以分析。

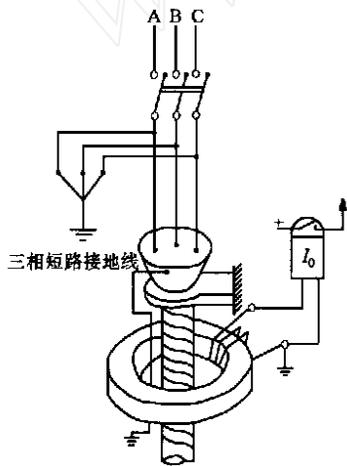
图1

利用故障线路的零序电流(在数值上等于本系统各条非故障线路对地电容电流总和的 $\frac{1}{3}$ ),大于非故障线路的零序电流(在数值上等于本线路对地电容电流的 $\frac{1}{3}$ )这一特点,可实现有选择性的零序过电流保护。如图1。
