珠海发电厂2号发电机失磁运行原因分析

摘要: 发电机失磁运行是一种较严重的故障现象。文中分析了珠海发电厂#2发电机励磁开关误跳闸及发电机失磁运行的原因,指出发电机及励磁设备的保护控制在设计和安装调试方面所暴露的问题,并提出改进措施。

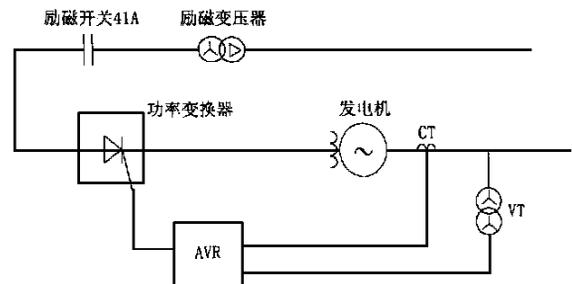
图1 静止式励磁系统框图

珠海发电厂发电机采用静止式励磁方式,如图1所示,发电机出口接一个励磁变压器和励磁开关向功率变换器提供交流电源;功率变换器在AVR的控制下向发电机提供励磁电源,功率变换器输出直流母线通过碳刷与发电机励磁母线接触。

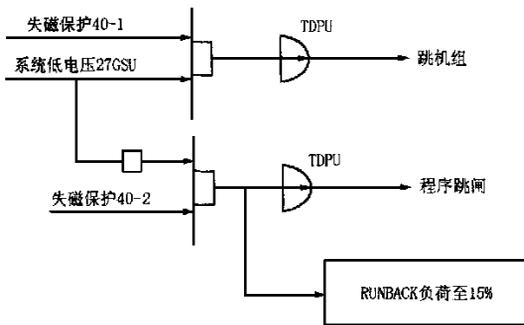
图 2 失磁保护逻辑图

2.2.1 如图 2 所示,失磁保护出口逻辑要求失磁保护 40-1 与系统低电压继电器 27GSU 组成与门出口,即发电机失磁保护 40-1 动作时 220kV 母线必须低电压,才能出口跳闸。1 月 6 日 # 2 发电机励磁开关误跳闸,发电机失磁运行,失磁继电器 40-1 启动,系统低电压继电器 27GSU 整定值为 $0.7 U_N$,而从事故波形分析,当时 220kV 系统电压基本正常,低电压继电器 27GSU 未启动,因此,未启动失磁出口继电器跳闸。

2.2.2 由于设计图纸错误使继电器 40-2 的 CT 二次极性接反,因此,后备失磁保护 40-2 未启动。

4.1.1 发电机失磁主保护 40-1 与系统低电压继电器 27GSU 组成与门出口,系统低电压继电器 27GSU 整定值为 $0.7 U_N$ 。由于 220kV 系统有多台发电机并列运行,一台发电机失磁很少可能使 220kV 母线电压 U_N 降至 $0.7 U_N$ 。显然,系统低电压继电器 27GSU 整定值为 $0.7 U_N$ 是不合理的。现将系统低电压继电器 27GSU 整定值为 $0.85 U_N$,此定值也可能偏低。

4.1.2 将失磁后备保护继电器 40-2 的 CT 极性改正,发电机带 35MW 负荷时试验使发电机失磁,失磁后备保护继电器 40-2 正确动作,机组跳闸。

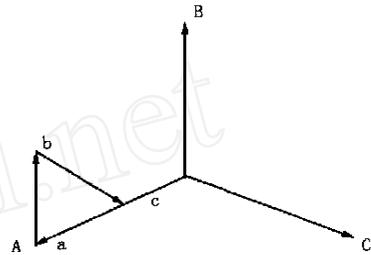
图 4 励磁变差动保护 CT 二次接线组别矢量图

励磁变差动保护误动后,对励磁变差动保护及有关接线进行了详细检查,发现设计的励磁变的接线组别与励磁变差动保护的接线组别不一致。励磁变的接线组别为 $Y/ -1$,矢量图如图 3 所示;而励磁变差动保护 CT 二次接线组别为 $Y/ -11$,矢量图如图 4 所示。现场实际接线与设计的接线相同。显

然,励磁变接线组别与差动保护 CT 接线组别不一致,CT 二次接线错误,没有补偿励磁变高、低压侧相位差。

从测量结果可看出,励磁变差动保护 CT 各相差动电流高、低压侧相位差为 120° ,而正常应为 180° 。从而证实励磁变差动保护 CT 二次接线错误,应接为 $Y/ -1$ 方式,实际却接为 $Y/ -11$ 方式,造成差动保护高、低压侧存在相位差,差动保护在正常运行时存在差电流,而使差动保护误动作。

将励磁变差动保护 CT 二次接线改接为 Y/ -i 方式。改接后测量励磁变差动保护相位,高低压侧相差 180°,保护工作正常。
