两台主变零序保护误动分析

俞恩科

(浙江舟山市电力调试中心, 浙江 舟山 316000)

摘要: 2000年7月12日舟山电网定海电厂检查WXH-11x线路微机保护的开口三角电压极性工作中,由于主变零序保护元件触点误接,因试验需要,接线更改后造成定海电厂4#、5#主变零序保护误动作,引起定海电厂与舟山电网解列,分析原因,以期对类似工作有所借鉴。

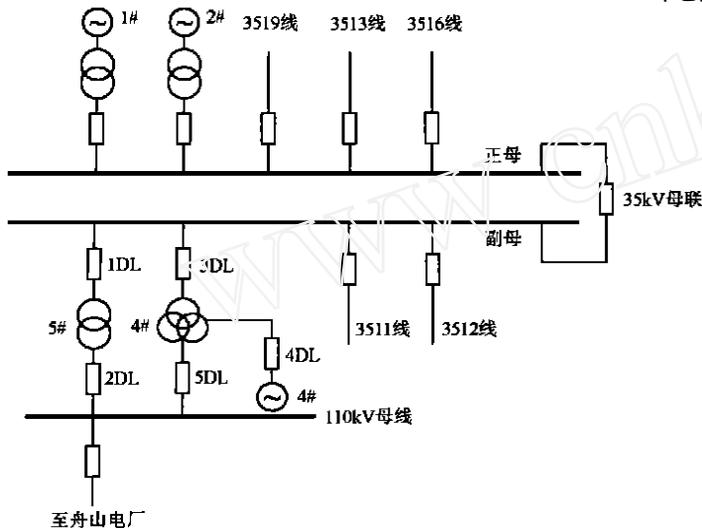
图1 事故前定海电厂接线图

事故前,定海电厂35kV母联开关处于运行状态,正母电源有1#、2#机,副母电源有4#机和5#主变与舟山电厂联网,但4#主变的110kV侧开关处于热备用状态,5#主变二侧开关均处于运行状态。

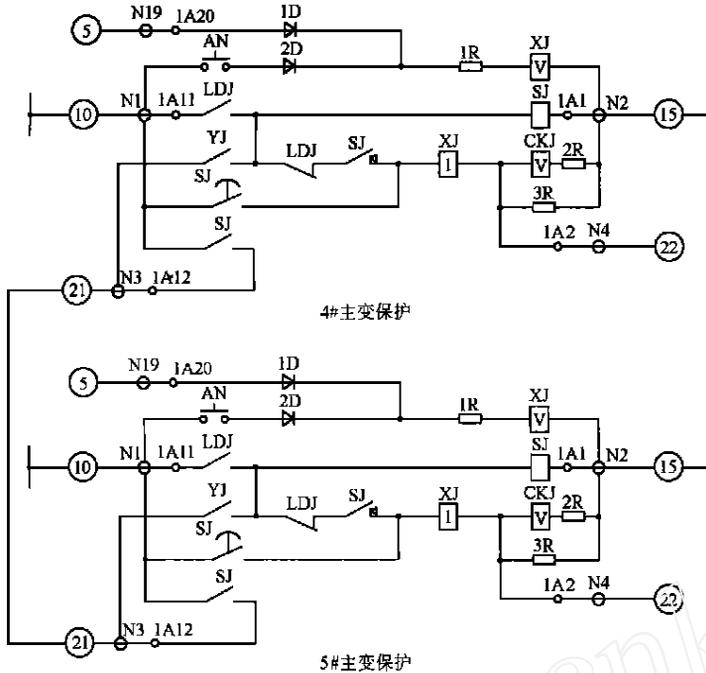
图 3

4#、5#主变的零序保护通过(21)线连接起来。由于5#主变的零序保护装置中的S1常开触点误接常闭触点,分析如下:

先分析5#主变:5#主变的正电位经过S1的常闭触点至(21)的4#、5#主变零序公共线上,再至Y常开触点(因为100V电压而闭合),最后使S1动作,S1动作后打开S1的常闭触点,又导致返回S1继电器,这样S1

形成鸟啄现象。由于速动常闭触点动作时间快,所以继电器鸟啄频率很快,导致S1常闭触点直流拉弧,使零序公共线还带正电位,但这种情况下S1的延时触点不会闭合,不会导致保护动作出口。

后分析4#主变:由5#主变过来的零序公共线的正电位至4#主变的Y常开触点(因为100V电压而闭合)至S1继电器,使S1继电器动作。S1动作后,一回路正电位通过延时触点至X1电流线圈,

再至 CKJ,使出口继电器动作,出口跳闸。二回路 4#主变的正电位通过 SJ 的速动常开触点至零序公

再分析 5#主变:由 4#主变过来的零序公共线的正电位,通过动作的 Y 常开触点至 SJ 继电器,导致时间继电器可靠动作,又通过 SJ 的延时触点起动 XJ 与 CKJ,使保护出口动作。

(1) 在交接试验时,没有发现保护装置中的错误接线,使事故隐患长期存在。

(2) 4#主变与 5#主变 110kV 侧没有并列运行情况下,连接 4#、5#主变零序选跳公共线没有解开。

(3) 在开口三角电压公共回路上加压时,没有解除 4#、5#主变的零序保护出口压板。
