某水电站 110kV 微机变压器保护动作原因分析

摘要: 针对湖北某水电站 110kV 微机变压器保护的动作情况进行分析, 指出微机保护现场运行需注意的一些地方和分析不明动作原因的一些方法。

Analysis of operation causes of microprocessor transformer relay in a 110kV hydro - substation

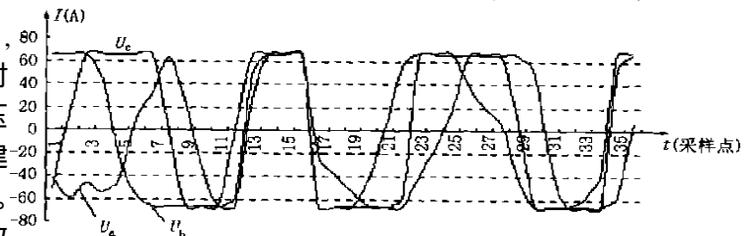
图 1 故障记录中的中压侧电压波形

从图 1 中可以看出, 中压侧三相电压波形畸变相当严重, 且相位完全混乱, 即便是故障前的稳态值(前 12 点的采样数据), 电压波形也存在明显的削波现象, 因而初步怀疑保护装置的交流电压通道有问题, 且有可能就是造成发 PT 断线报警信号的原因。

核对变压器高压侧的故障记录数据发现, 在保护动作时刻有两、三个采样点电流值相当大, 分别为 A 相(0.050、0.075、0.075), B 相(33.738、50.880、32.645)、C 相(0.025、13.093、43.303), 同时这几个点的电压也达到一定的幅值。除此之外, 其它点的

电流、电压值均在零附近(由于高压侧处于建设阶段,相应的交流量并未引入到保护装置中来)。另一方面,从故障数据可以看出,差动保护动作时差流的二次谐波含量为 9.872A(相应的基波大小为 12.98A),由此可见,引起差动动作的电流必定为一畸变波形,同时结合上面的现象分析,初步认为是变压器高压侧有较大的干扰信号引入,导致差动保护动作。

首先对保护装置的交流通道板进行测试,以找出电压信号畸变和削波的原因。测量中压侧 PT 通过电缆引入到保护端子上的电压量发现三相电压正常,由于水电站机组容量较小,且中压侧电网较弱(为地区农网),所以三相电压有一些不平衡,中性点有偏移。但总体来说,三相电压量属于正常范围,由此排除外部引线的影响。接着,利用保护装置自身提供的采样数据打印功能对正常的三相电压进行采样检测,发现同样存在削波现象,不过此时的电压相位均正常,故可以肯定问题出在保护装置内。

通过在交流通道板的原方加标准 100V 的电压信号来检查保护装置的交流通道板,发现副方输出为 7V 左右的交流量,且波形完好,无任何削波现象。说明电压波形畸变的原因不在这块板上;同时,检查滤波板发现,这块板的滤波电阻、电容未装(无源二阶阻容滤波板),所有通道直接用短线连接,相当于没有滤波这个中间环节。另一方面,经检查,该

考察保护装置的 A/D 采保板发现,所用的 A/D 芯片为 AD574,由于该装置中 AD574 的工作电压为 5V,所以输入的交流信号幅值应该在 5V 之内。但由于小电压变换器的副方输出为 7V,故滤波板除了起滤波作用外,还兼有分压的作用,该套装置由于未装滤波电阻、电容,直接用短线短接,导致分压作用失效,从而使得 AD574 的输入电压越限,导致电压波形被削波。滤波电路的分压示意图如下:

最后,保护装置未装滤波环节使得输出至 A/D 的电压过多,引起电压波形畸变是导致发 PT 断线报警信号的原因。由于没有滤波环节的分压作用,使得引入 AD574 的电压溢出,无法正确反应各相电压波形。在保护受到严重干扰(主要由于未采用前面所述的抗干扰措施引起)时,被削波的电压信号进一步畸变,可能满足 PT 断线报警条件,使保护发 PT 断线报警信号。
