葛双线 7·25 故障葛侧 RAZFE 保护拒动分析

摘要: 介绍了葛双线 7·25 故障经过及保护动作情况,运用 COMM2000 故障分析软件对 RAZFE 保护拒动的原因进行了分析。

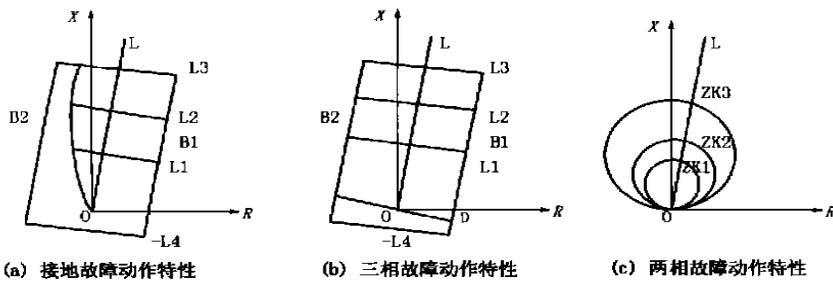
图 2 RAZFE 继电器動作特性采用三段四边形特性的阻抗元件;对于三相故障采用三段四边形特性的阻抗元件;对于两相接地故障采用接地距离四边形特性元件,也采用两相短路圆特性阻抗元件;对于两相故障采用一、二、三段相间多相补偿式阻抗元件。其動作特性如图 2(a)、(b)、(c) 所示。

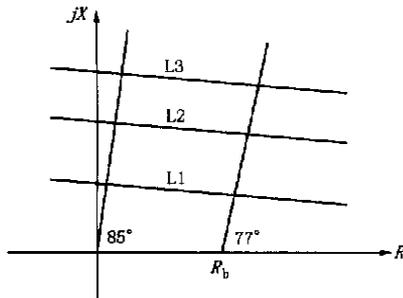
图 3 实测 RAZFE 保护動作边界

段电抗 $L_1 = 14.55$; 段电抗 $L_2 = 27.59$; 段电抗 $L_3 = 34.78$; 电阻线 $R_b = 16$; 倾斜角度 77° , 根据实测值确定的動作边界如图 3 所示。

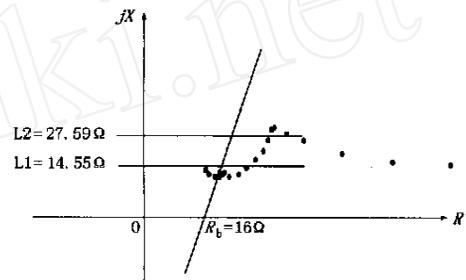
图 4 故障过程中的阻抗变化轨迹

保护的動作边界和阻抗变化轨迹,分别如图 4 所示。

由图 4 可以看出,故障发生时,过渡电阻很大,阻抗轨迹落在動作边界的外边缘。随着过渡电阻的变化,阻抗轨迹进入動作区,但停留不到 10ms,另一套保护 LFP-901 就将故障切除,因而 RAZFE 来不及動作。

RAZFE 保护在原理上不能克服大过渡电阻影响的缺陷,在实际运行中得到了很好的验证。而国产保护如 LFP-901、WXH-802 等在过渡电阻较大时,均能有良好的表现,建议在条件允许的情况下逐步更换还在运行的 RAZFE 保护。
