JL - 11D 零序过流 II 段误动原因分析及防范措施

汪为民, 周生苗

(浙江省衢州电力局调度所, 浙江 衢州 324002)

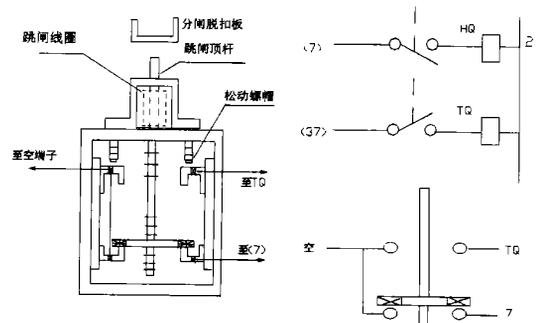
图1 防跳结构示意图

5) 最后拆下机构防跳动触点,拉开开关,接地现象终于消失。恢复机构防跳动触点,手拉开开关并仔细观察,发现由于防跳常开(右侧)静触点的 2 只固定螺帽中,外面这只螺帽松动严重,且距静触点很近(仅有 2ms 间距),机构振动静触点与螺帽相碰而引起直流接地。其触点示意图和回路接线图如图 1 所示:

根据试验和检查结果可以得出:直流瞬时接地与 35kV 华开 3401 线防跳动静触点的通断及绝缘无关,而与本开关分闸的强大振动有关,因此可以断定,开关在分闸过程中产生的瞬时直流接地,是由于分闸过程的强大振动,引起接在机构内防跳静触点的振动和松动的固定螺帽相碰造成的。

4.2 紧固 35kV 华开 3401 开关机构内机构防跳松动螺帽,并增加防跳静触点与固定螺帽间距离达 6mm。

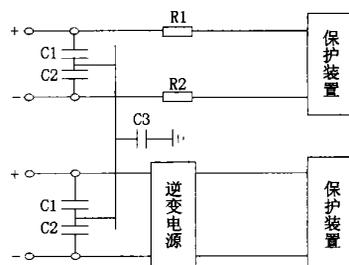
图 2 技改后接线图

110kV 旁路开关零序过流 II 段保护在手拉 35kV 华开 3401 开关时的误动原因为:由于 110kV 旁路开关保护装置电源未接抗干扰电容,使零序速动段躲不过 35kV 华开 3401 开关跳闸,并伴随瞬时直流接地所产生的杂波干扰而误动跳闸。

4.1 在 110kV 旁路开关保护装置屏后端子排电源端正对地、负对地接入抗干扰电容 C1、C2 为 0.47 μ F/630V,C3 为 1.2 μ F/630V,如图 2 所示。经多次试验拉合 35kV 华开 3401 开关时直流瞬时接地产生的杂波干扰不会使 110kV 旁路开关保护装置内 1LJ0 - 5LJ0 发光二极管闪亮了,达到了抗干扰目的。
