2000年度河北南网 220kV 及以上系统 继电保护缺陷统计分析

摘要: 在连续多年统计分析的基础上,对河北南网 2000 年度在运行及检修中发现并处理的继电保护缺陷进行了归纳总结和统计分析,对某些问题提出了处理建议,以期对生产运行和制造部门有一定的指导意义。

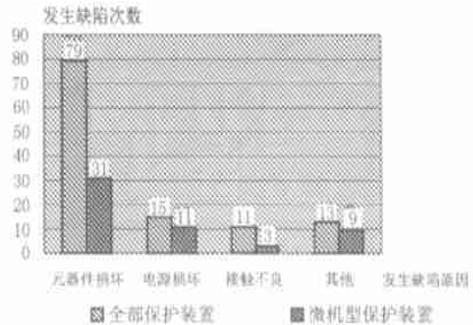
图 1 保护装置本体发生缺陷原因分类

从表 1 中可见,三类缺陷中,“保护装置本体”发生缺陷的次数最多,达 118 次。而且,不论是全部保护装置,还是微型保护装置,都具有同样的统计规律——损坏原因排序相同(见图 1),均属“元器件损坏”比例最高,分别占 67.0%和 57.4%;其次是

“电源损坏”,分别占 12.7%和 20.37%，“接触不良”分别占 9.3%和 5.56%，“其它”原因分别占 11.0%和 16.67%。

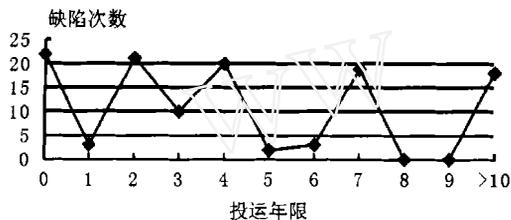
图2 保护缺陷次数与装置运行年限关系

从图2可以看出,保护装置的早期失效确实存在。虽然微机型保护装置折合成每百台年发生缺陷次数的指标较模拟式保护有明显减少,但由于新投设备数量较多,运行年限在一年左右的装置发生缺陷的绝对次数还难以明显减少。此类缺陷的根本消除在于制造商加强元器件的采购、老化、筛选及整机通电老化等环节的质量控制,并加强售后服务成功率。另一方面,招标中如过分强调价格因素也会导致这类缺陷发生次数的上升。此外,即使是同一厂家的产品,不同年份、不同批次间也有一定的差异。

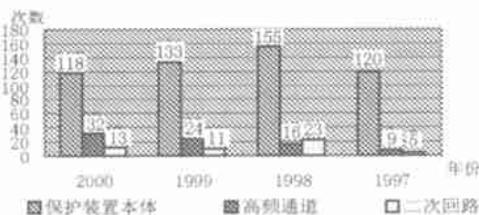
图3 1997~2000年河北南网保护缺陷分类统计

护设备电磁兼容水平的措施,随之保护装置异常的发生即有较大幅度的下降。但从近两年的统计数据看,微机型保护的器件损坏仍时有发生。主要出现在开入/开出回路,尤其是其中的抗干扰云母电容和光耦损坏较多,SF-500/600系列收发信机也是如此。那么,为什么在全面落实了“反措要点”,改善了保护运行环境,而且制造商也在印制电路板工艺、装配工艺、元器件质量控制、整机测试、机箱结构等方面做了大量改进后,“保护装置本体缺陷”在整个保护异常中所占的比例仍居高不下,绝对次数仍达3位数?且数年来,每年的“保护装置本体”、“二次回路”、“高频通道”三类缺陷也都具有基本相同的统计规律,即发生次数依次递减(见图3)。这是继电保护运行部门和制造商应共同关心和解决的问题。分析起来,大致有这样几个原因:

· 严重老化的晶体管和集成电路保护数量虽少,但异常次数却不少。

· 在装置总数中占较大比重的早期微机型保护电磁兼容水平较低,且已开始进入“老年期”。

· 早期失效未有效减少,老装置进入稳定期,新装置“前仆后继”。

· 直流系统中可能存在很难捕捉到、但能量却很大的“电涌”的影响。

· 随着电力建设的发展,保护设备逐年增多,使得装置的年平均故障率虽然下降,但绝对次数却未能有效减少。

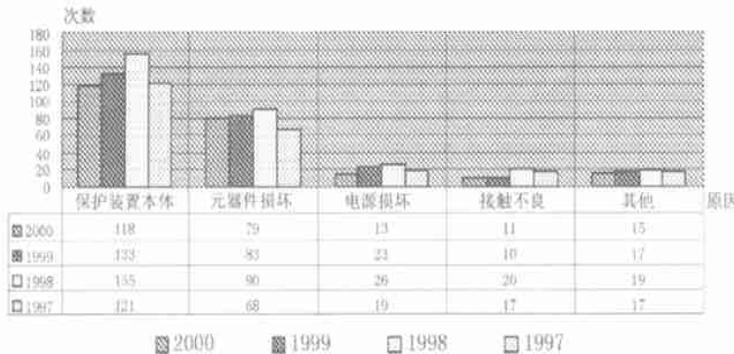
图4 1997~2000年保护装置本体缺陷分类统计

对比分析1997年以来的数据(图4),河北南网继电保护更新改造的成效及落实反措、改善运行环境后的益处和运行维护水平有很大的提高。设备虽然增加(见表2),但装置缺陷的各项指标却减少。

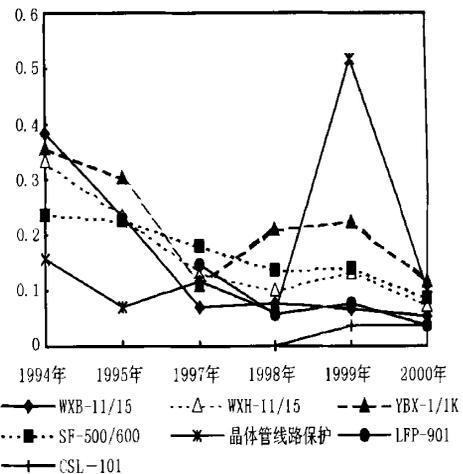
图 5 1994~1999 年保护装置故障率折线图

此外,统计数据表明,保护装置的年平均故障率呈逐年下降的趋势,详见图 5。

原因有这样几点:近年来河北南网加大了老旧保护的改造力度;反措发挥了效益;保护设备的出厂质量有所提高;基建施工、安装调试、竣工验收质量提高,基建遗留问题减少。
