10 kV 小电阻接地系统接地变压器零序保护误动机理研究

摘要: 以某变电站 10 kV 小电阻接地系统为背景, 针对屡次出现的接地变压器零序保护误动现象, 建立了 10 kV 配电网的数学模型, 并进行了理论分析和 Matlab 数值仿真, 提出了线路参数不对称及线路非金属性接地两个因素共同作用, 导致 10 kV 小电阻接地系统运行方式下接地变压器零序保护误动的客观原因, 以及系统的设计、安装、管理等人为原因。同时给出了检查 10 kV 出线电缆绝缘情况及建立零序电流监测装置等的相应的防范措施, 以防止此类故障的发生。

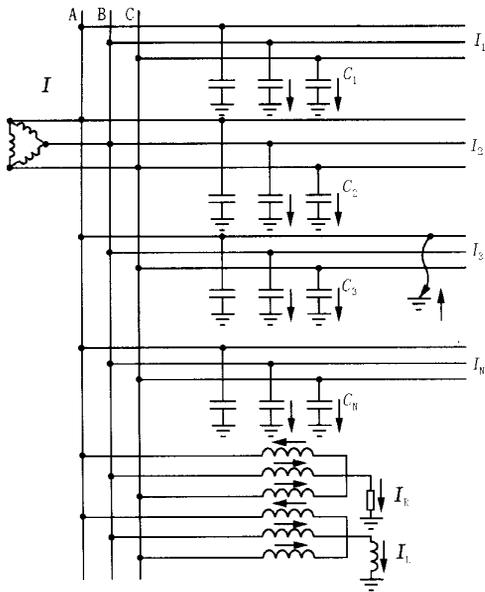
图 1 单相接地故障电流分布图

该变电站 10 kV 配电母线上既有经小电阻接地系统, 又仍保留消弧线圈, 10 kV 出线中某条线路单相接地时电容电流的分布情况如图 1 所示(为分析方便起见, 忽略线路电阻和变压器内阻的影响)。单相接地时零序网络则如图 2 所示。图 2 中, U_0 为 I_3 单相接地所产生的等效零序电压源; $X_{b1} = L_{b1}$, 为小电阻接地变压器零序电抗; $X_{b2} = L_{b2}$, 为消弧线圈接地变压器零序电抗; $X_L = L_L$, 为消弧线圈电抗值; $X_c = \frac{1}{C}$, 为 10 kV 出线每相等效对地电容; R 为小电阻接地变压器的接地电阻阻值。

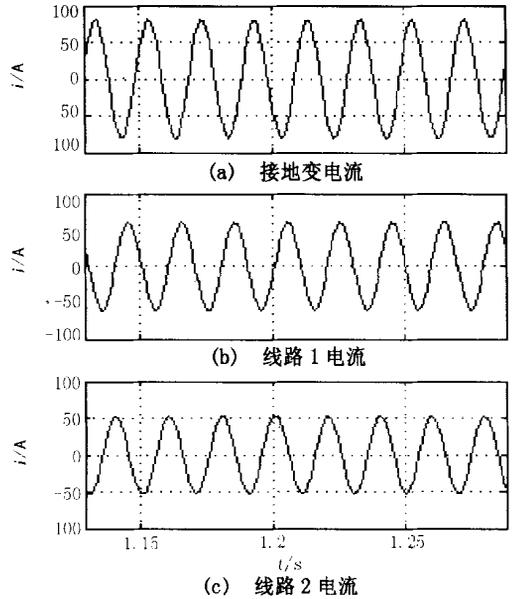
图5 零序电流波形

同时作用下满足误动条件的情况（即线路零序电流未达到 45 A 的整定值，而变压器零序电流达到 54.4 A 的整定值）。线路 1 的 a 相发生非金属性接地且接地电阻 $R = 85 \Omega$ ；线路 2 的 a 相对地电容不同于另外两相 $C_a = 36 \mu F$ ， $C_b = C_c = 1.6 \mu F$ 。上述情况下接地变压器零序电流 I_r ，线路 1 零序电流 I_{11} ，线路 2 零序电流 I_{12} 的波形图及其对应有效值图分别如图 5、6 所示。图 7 给出了在线路 1 接地电阻 $R = 85 \Omega$ 时，零序电流随线路 2 不对称度 K 变化的
