220kV 雨田变 # 1 主变跳闸事故分析

摘要: 对一起由于误接线而造成 220 kV 主变三侧跳闸事故进行了详细的分析,并给出了事故的检查处理过程,对于新投运变电所的验收工作具有很好的借鉴作用。

Analysis of the accident of # 1 transformer tripping in Yutian 220kV substation

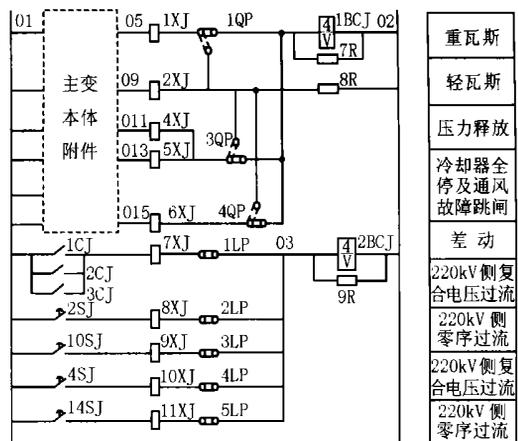
图 1 主变保护回路(部分)

事故发生后,我局立即组织由安全、生技及继电保护专业人员组成的调查组进行事故调查。由于主变二次回路存在直流接地,而跳闸又发生在解开正电源 01 的瞬间,且主变已经恢复运行,因此给事故的调查工作带来了极大的困难。解下一根二次线即造成主变三侧跳闸事故,这显然违背了继电保护二次回路设计最基本的原则,但同时主变三侧跳闸也表明在解下正电源 01 时,必然造成了 1BCJ(主变本体保护出口中间继电器)或 2BCJ(主变差动和后备保护出口中间继电器)动作出口(参见图 1),因此在

现场运行人员做好应急措施,及时应对可能发生的意外。在做好可靠的安全措施后,专业人员再次在主变控制屏端子排上解开保护正电源 01,在主变保护屏上发现主变差动保护及高、中压侧后备保护的出口中间继电器 2BCJ 动作,正是 2BCJ 动作直接导致主变三侧开关跳闸。

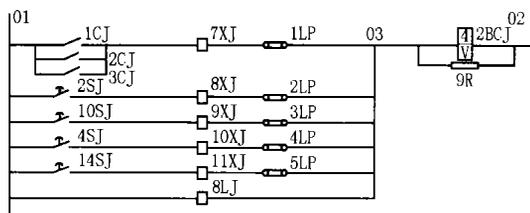
图 2 错误接线

直流接地消失后,现场再次模拟解开保护正电源 01 的过程,发现 2BCJ 依然动作,这也充分说明事故前的直流接地并非导致主变三侧开关跳闸的直接原因。为进一步缩小范围,查清 2BCJ 的动作原因,于是进一步解开了 1LP~5LP,按照设计图纸,在回路正确的情况下,也就彻底断开了 2BCJ 所在的直流回路。再次解开正电源 01,结果 2BCJ 依然能够动作,同时在 2BCJ 继电器的启动线圈上并联电压表进行监视,也发现在解开 01 的瞬间,启动线圈上有 130 V 左右的电压降,足以造成 2BCJ 动作。根据上述检查试验,基本可以确定二次回路存在接线错误或是产生了寄生回路,这才是导致主变三侧跳闸的直接原因。对 2BCJ 的启动回路进行检查发现,2BCJ 的电压线圈接正电源端 03 除了和 1LP~5LP 相连以外,同时还用一根线连接到 8LJ 的 20 接线端子上(见图 2)。经查证,8LJ 为公用线圈过负荷电流继电器,因为是集成电路继电器,平时工作时需要 220 V 直流电源作为工作电压,而 20 号端子正是 8LJ 直流工作电源的负极端,其负电源端本应该直接接到负电源 02 上,但在施工当中却错误的将其接到 2BCJ 的正电源端,从而造成 8LJ 的直流工作电压线圈和 2BCJ 的启动线圈相串联。220V 直流电压始终直接加在这两个串联线圈上,即使在正常运行情况下,2BCJ 的启动线圈已经承担了一部分分压,由于 8LJ 直流工作线圈上分压相对较高,因此在正常运行情况下,2BCJ 启动线圈上虽然有分压,但还不致于造成动作。而 8LJ 的错误接线,为解开正电源 01 时,由于静态保护及二次回路等形成的直流对地电容所产生的干扰加到 2BCJ 的启动线圈上

提供了可能,也直接导致了主变三侧开关跳闸事故。

注:正确接线时,8LJ 的一端接正电源 01,另一端接负电源 02
