# 区外故障引起距离保护跳闸的故障分析

**摘要:** 针对大庆局先锋变差动保护范围内发生的短路故障引起下一级110 kV变电站双回线距离保护动作的事故,从三方面动作疑点进行了分析。

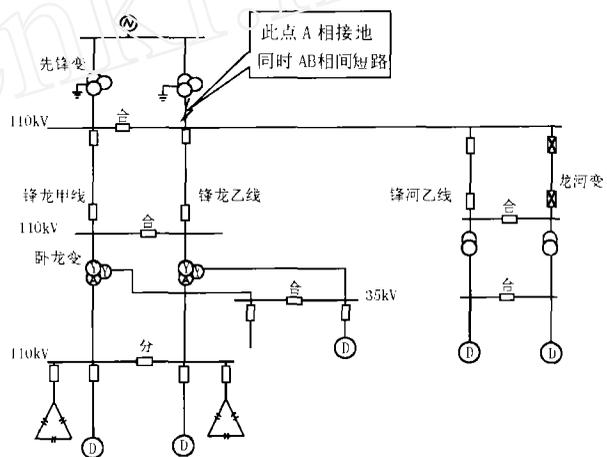
图1 系统接线及故障点图

2001年5月1日13:26,卧龙一次变上一级变电所先锋变2号主变110 kV侧套管与110 kV开关间发生A相接地故障,先锋2号主变差动保护动作,同时卧龙一次变电所110 kV锋龙甲、乙线接地距离I段保护均动作,开关均跳闸,重合闸动作均成功。通过故障现场反馈信息及保护动作情况分析保护装置存在以下三个疑点:

(3) 见图1,我侧系统为主变中性点不接地系统,对侧发生A相接地同时AB相间短路,为什么我侧是接地距离动作,而不是相间距离动作?

先锋变主变中性点接地,110 kV I、II段并列运行。卧龙变主变中性点不接地,110 kV 锋龙甲、乙线受电;110 kV I、II段母线,1、2号主变,35 kV I、II段母线并列运行;10 kV I、II段母线分列运行。龙河变为110 kV单回线锋河乙线带1、2号主变运行,系统接线方式见图1。

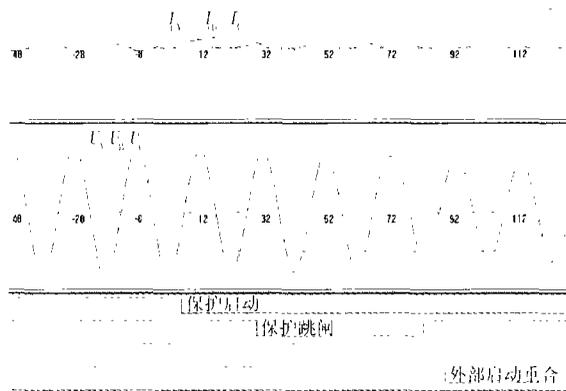
图2 锋龙乙线故障跳闸时波形

锋龙乙线波形显示如图2:锋龙乙线A相电流由负荷电流0.607 A增加至2.3486 A, A相电压由正常负荷时84.037 V降为3.2319 V, B相电流由负荷电流0.606 A增加至2.0803 A, B相电压由正常负荷时84.0985 V降为82.5295 V, A、B两相间电流相位由正常负荷时的121°相角差变成192°相角差(说明A、

B相电流反相),C相变化较小;故障电流持续70ms(三个半周波)开关跳开,后经3.571s重合闸动作开关重合(以上分析电流、电压值均为峰值)。

由此说明先锋变发生AB相间短路,一次短路电流为  $2.3486/\sqrt{2} \times 300/5 = 99.6A$ ,同时A相接地。

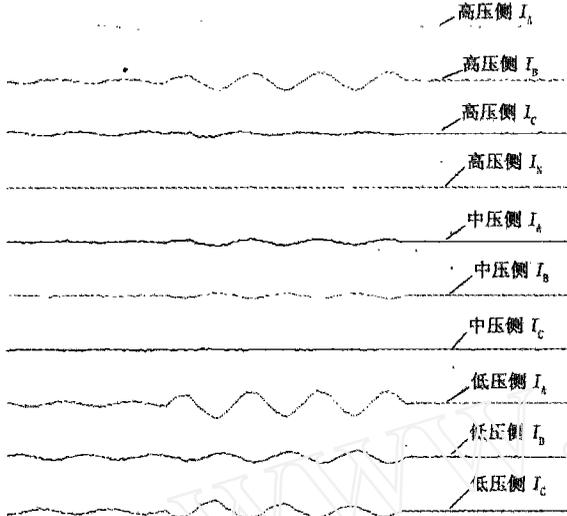
图3 1号主变三侧故障跳闸时电流波形  
Fig.3 Current waveform on three sides of main transformer at fault trip

1、2号主变高、中、低三侧A、B、C三相电流波形走势完全一致,如图3所示1号主变高、中两侧在故障时A、B相电流均有增加,且相位相反,因低压侧装置内部采用角形接线,所以低压侧三相电流均有增加。

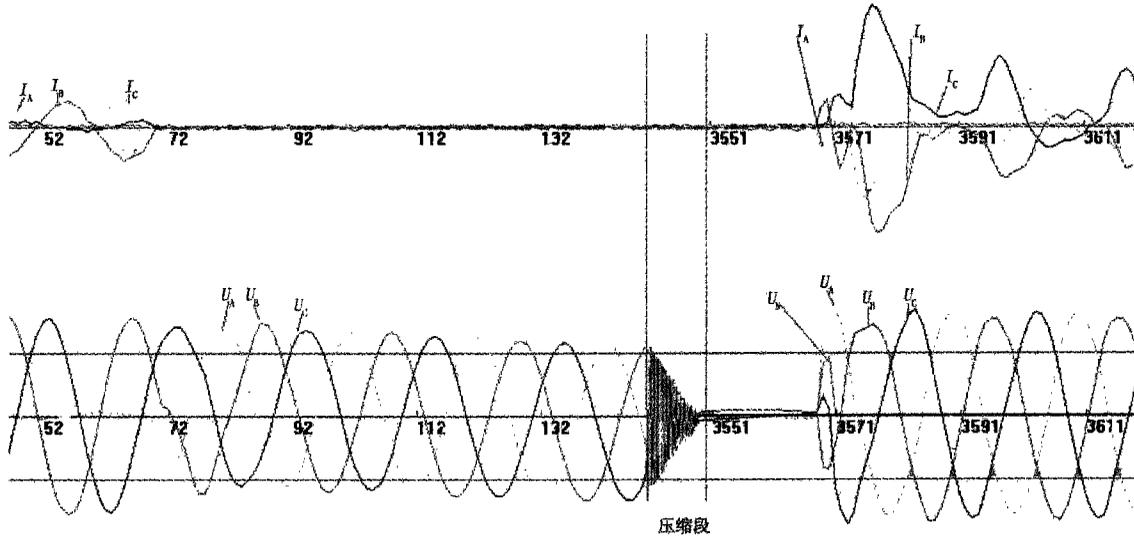
图4 跳闸后及重合时锋龙乙线电流、电压波形

波形显示在开关跳闸后(见图4),110kV三相电压均存在,A相电压回升,A、B、C三相电压到重合闸重合前呈衰减趋势,由此说明卧龙一次变带的负荷中有电动机(后确认35kV卧龙一线带的龙一联低压侧带有高压电动机,卧龙变10kV线路中带有许多小功率电动机)。

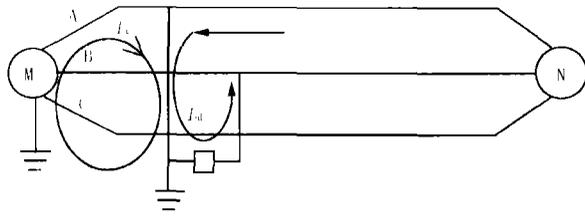
图7 先锋变侧 A 相接地同时 AB 经过渡电阻短路时系统图

参见图7,在先锋变侧发生A相接地同时AB经过渡电阻短路时,在卧龙变侧(中性点不直接接地系统)只有AB短路电流,但当时故障报文为:锋龙甲线接地距离I段动作,A相故障,重合闸动作成功;锋龙乙线接地距离I段动作,A相故障,重合闸动作成功。为什么卧龙变会是接地距离动作,而相间距

让我们先看看 11 型微机距离保护在故障处理程序逻辑中是如何进行故障相判别的。微机距离保护在选相问题上采用相别软件切换原理,既能进行接地故障选相又能相间故障选相。而在选相上微机保护又有许多方式,最简单易行的是相电流差突变量选相方式,即在系统发生故障时利用两相电流差的突变量的幅值特点来区分各种类型故障。此次故障发生在我侧反映的是 AB 短路电流,距离保护程序进入故障相判别程序,通过计算和比较三种相电流差突变量,AB 两相电流差突变量绝对值最大,程序进入相间短路故障处理程序,结合故障波形提供的数据做如下计算:

计算结果与定值比较可知,短路阻抗远远没有达到距离相间保护动作值。那么,程序进入振荡闭锁程序对六种阻抗进行计算,由故障波形分析,对侧 A 相接地时, A 相电压为峰值 3.2 伏,对 A 相接地阻抗进行计算

计算结果与定值比较可知,短路阻抗在接地距离保护动作定值临界范围内。

由以上分析可知:故障时卧龙变侧虽反映的是相间短路电流,但 A 相接地距离保护动作条件达到,相间距离动作条件未达到,接地距离保护动作正确。

(3) 此次故障卧龙变瞬时全所失电,为避免此次事故的再次发生,应考虑 110 kV 双回线增设横差保护装置。
