# 对一张奇特的故障电流录波图的分析

摘要: 通过对一张故障电流录波图中短路电流数值和相位变化的分析,从多方面分析其变化的原因,总结出了分析这种特殊的电力系统事故的经验和方法。

## Analysis of an unusual fault current recorded diagram

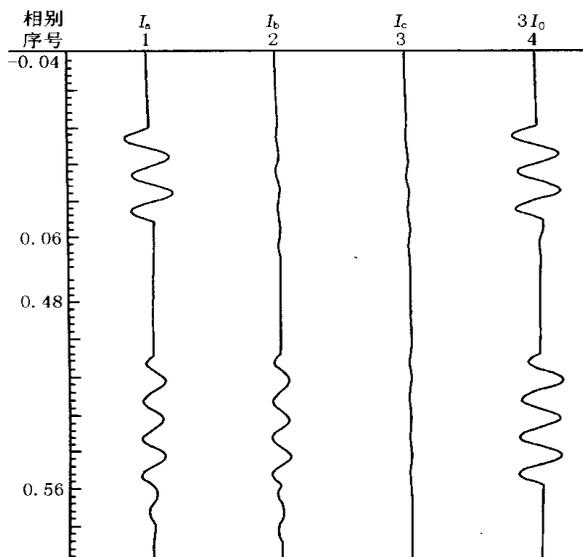
图1 北郊站黄北线故障电流录波图

1) 故障开始后46ms内,为A相单相接地短路故障,A相短路电流约19.2kA,3I<sub>0</sub>约20.4kA(根据故障电流录波图和TA变比估算,下同),两者比较接近,而且相位相同,情况正常,为什么?

2) 从490ms到560ms,为A相和B相相间短路接地故障,相间短路电流变小,而且相位相同,A相短路电流约8.5kA,B相短路电流约8.1kA,3I<sub>0</sub>约16.4kA,约为两者之和。为什么A相和B相会相位相同?

3) 从560ms到585ms,为什么3I<sub>0</sub>消失,A相和B相相间短路电流变得更小,大小相等,都是1.7kA,而且变成相位相反?

4) 为什么北郊站侧A相和B相相间短路电流是1.7kA,而在线路对侧黄埔站的B相短路电流却是3.6kA?

从490ms到560ms,北郊站侧A相和B相TA顶部金属外罩之间击穿放电,形成假的相间接地短路(实际为B相经A相TA接地短路,因为在重合闸800ms之前,又出现B相故障,单重方式就不再进行重合闸),且通过A相短路点接地,因此时北郊站侧TA变比发生了变化(2400/1),相当于母线有故障,北郊站侧220kV#6母线差动保护动作,#6母线上所有断路器跳闸。

从490ms到585ms,A相和B相TA顶部金属外罩之间击穿放电短路后,短路电流依次流过TA各侧的一个一次绕组,在这种情况下,相当于两个一次绕组并联时的情况,变比变为 $2400/1$ ,所以,录波图中的电流就比单相短路0~46ms时小了 $1/2$ 。从490ms到585ms,按故障电流录波图中电流计算一次电流值,北郊站侧A相和B相短路电流为1.7kA,也比黄埔侧短路电流3.6kA约小了 $1/2$ 左右。

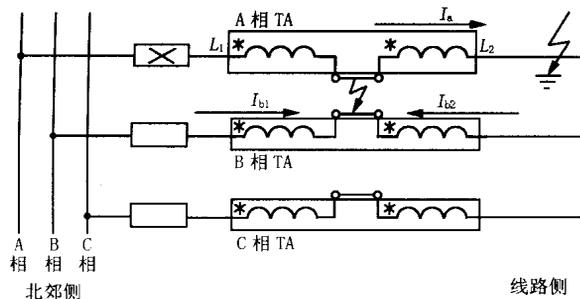
为了弄清楚上述问题,必须进行认真细致的分析。经现场检查发现:黄北线靠北郊侧单相永久性接地故障;黄北线2458断路器处A相和B相TA顶部金属外罩之间击穿放电短路。

图2 TA 的结构图

如图2所示,该线路两端的TA电流变比都是 $2 \times 1200/1$ ,运行中一次侧两个绕组经过顶部金属外罩串联连接。

从490ms到560ms,由A相单相接地短路故障发展为A相和B相经TA顶部金属外罩两相短路,且通过A相短路点接地的故障。由于北郊站侧的A相已跳闸,黄埔站侧的A相也跳闸,形成北郊站侧的A相、B相两相接地短路,黄埔站侧B相接地短路故障。由图2可知,A相感应的二次电流反映 $I_a = I_{b1} + I_{b2}$ ,B相感应的二次电流反映 $I_b = I_{b1} - I_{b2}$ ,因为短路故障点在北郊站侧, $I_{b1}$ 远大于 $I_{b2}$ ,所以 $I_a = I_{b1} + I_{b2}$ 略大于 $I_b = I_{b1} - I_{b2}$ ,相位取决于 $I_{b1}$ ,零序电流 $3I_0$ 的相位与 $I_{b1}$ 同相位。

从560ms到585ms,北郊站侧母差保护动作断路器跳闸后,对黄埔站来说,形成了A相和B相两相短路接地故障。B相短路电流 $I_B$ 经A相和B相TA右侧一次绕组及TA顶部金属外罩短路点流回接地点。因此同一短路电流 $I_B$ 流经A相和B相TA

右侧极性相反的一次绕组,所以在故障电流录波图上反映出来的电流也是大小相等、相位相反的,而且A相电流的相位没有发生变化。零序电流 $3I_0$ 也同时消失。

通过这次事故,发现该站220kV电流互感器相间实际距离小于国家标准规定的距离,现已将该站220kV电流互感器重新安装,保证相间实际距离符合国家标准要求。
