变流器饱和引起母差保护误动事故的分析

摘要:通过对一次区外误动事故的分析,找出了母差保护不正确动作的原因,总结了经验教训,并提出了改进措施。

2001年9月21日,驻马店变电站发生了一起110 kV母差保护误动事故。

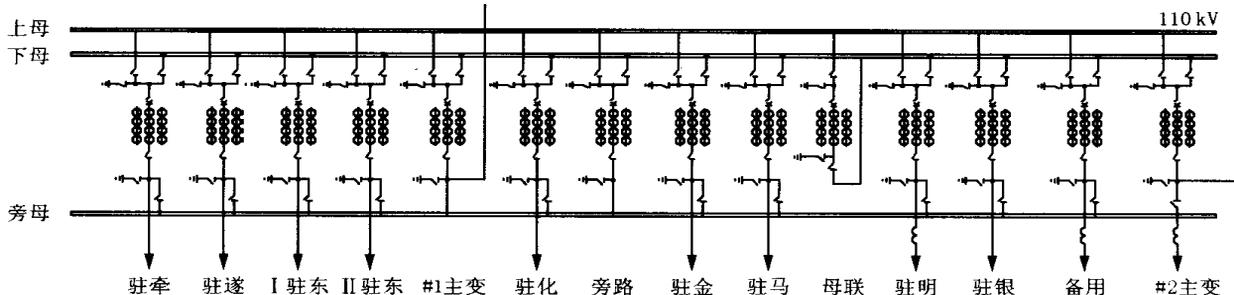
图1 驻马店220 kV变110 kV区一次系统图

当时的运行方式为:驻#1主变、110 kV驻银线、驻马线、驻化线、驻东线、驻遂线运行于驻110 kV上母;驻#2主变、110 kV驻牵线、II驻东线、驻釜线、驻明线运行于驻110 kV下母,驻110联运行。驻马店变电站110 kV区系统接线图见图1。
