相邻线路零序互感对线路零序纵联方向保护的影响

摘要: 通过对一次相邻线路发生接地故障时, 由于零序互感影响造成线路纵联零序方向保护误动事故分析, 说明了零序互感对零序方向元件的影响, 并提出改进措施, 对提高继电保护人员的故障分析能力有一定的借鉴意义。

1 问题的提出

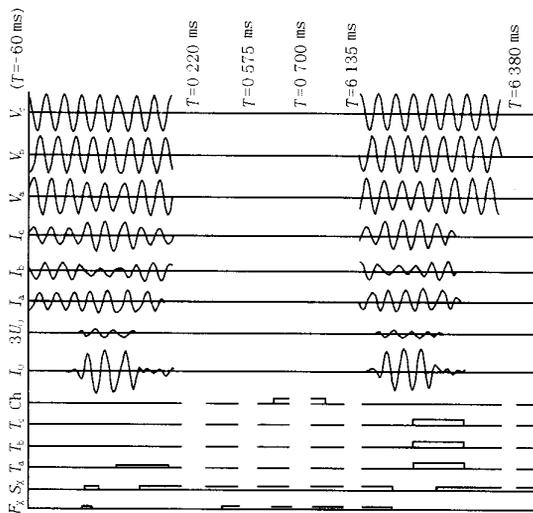
2003年4月17日17:50, 朔州电网220kV铺七I线七里沟侧283开关保护装置LFP-901A、LFP-902A高频保护零序正方向动作出口, 经107ms跳铺七I线七里沟侧283开关A相开关; 766ms后, 283开关A相开关重合; 6135ms后, 283开关保护装置LFP-901A、LFP-902A高频零序正方向保护又动作出口, 283开关跳三相。而铺七I线铺上侧241开关保护装置LFP-901A、LFP-902A高频方向保护未动作。经查线, 铺七I线没有发生故障, 只是在同一时刻与其相邻的500kV神大I线大同侧发生A相接地故障, 那么220kV铺七I线保护为什么会在区外发生接地短路时动作呢?

图1 220kV七里沟站283开关LFP901A保护装置录波图

1) 从图1和图2可以得出铺上、七里沟站两侧电气量特征如表1所示。

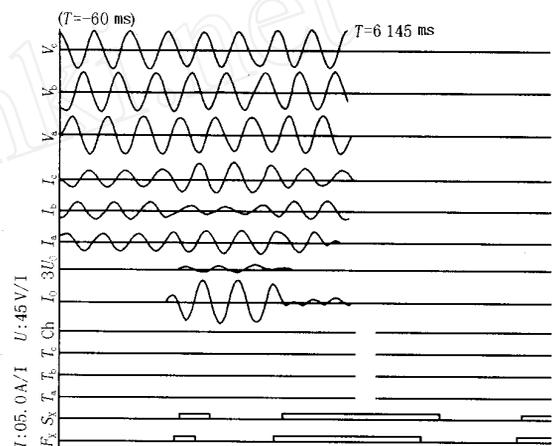
图2 220kV铺上站241开关LFP901A保护装置录波图

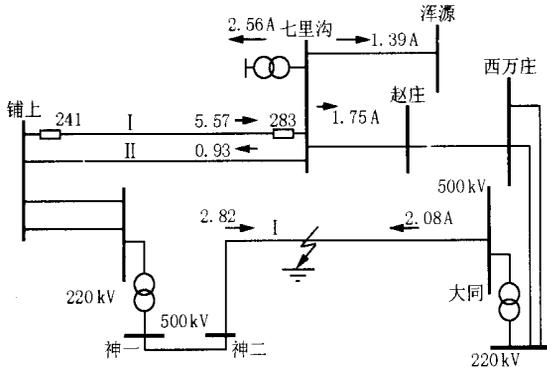
图 1 一次系统图及系统故障电流流向图

从图 1 可以看出,当神大线路发生接地故障时,铺七 线零序电流 $3I_0 = 5.57A$ 。据此我们可以从理论上计算出铺上、七里沟两侧 $3U_0$ 的电压差值。

从以上分析可以看出,铺七 线在区外发生接地故障时,线路两侧 $3U_0$ 反相是分析此次保护动作的关键,而造成线路两侧 $3U_0$ 反相的原因是因为相邻线路零序互感的影响。

故障线路 500 kV 神大 线和 220 kV 铺七 线的线路走向平行,且距离很近(铺七 线全长 42.75 km,从 #37 ~ #118 杆共 29 km 与神大 I 线平行,平均线间距 70 m,线间距最短 50 m)。两条线路之间存在互感耦合。当神大 线发生接地故障时,神大 线零序电流在平行线路铺七 线上产生纵向零序互感电势。该电势的存在,影响了铺七 线的纵向对地电压,但不影响线路横向故障量。因而,铺上、

意相邻平行线路中零序电流产生互感的问题。为保证比较线路两端零序功率方向的纵联保护不误动,可以提高方向比较过流元件 I_{0F} 的定值,使其躲过可能出现的最大零序不平衡电流。延伸来看,在并行线路设计建设过程中,也应考虑到互感的相互作用,特别是在日益精尖的微机保护性能配置及整定计算过程中,也应就本课题引出的一些问题进行分析参考,以便进一步完善。
