接触电阻严重不平衡是零序电压保护动作的原因

(湖北襄樊供电局变电分局, 湖北 襄樊 441002)

摘要: 分析了放电线圈开口三角二次绕组的末端与连线的接触电阻严重不平衡的形成, 得出了接触电阻严重不平衡是导致零序电压保护动作的原因。

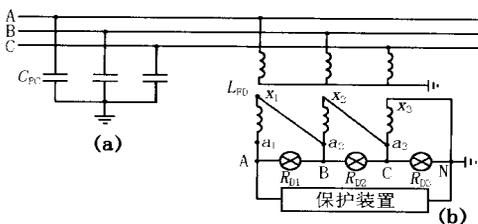
图 1 相关设备的接线

随着电力系统容量增大和对电压质量要求的提高, 我们对 110 kV 钱营变电站的 #1 并联集合式补偿电容器进行了增容更换。在确认放电线圈二次绕组极性没有接反和所有与其相关的设备(包括保护装置)试验合格后, 投运时零序电压保护却动作。经检查发现放电线圈的二次侧的三角开口电压为 50 V, 远高于零序电压保护的整定值 7.8 V。在取下(图 1 所示)灯泡 R_{D1} 、 R_{D2} 、 R_{D3} , 断开放电线圈二次零序电压保护回路 AN, 分别测量 R_{AB} 、 R_{BC} 和 R_{CN} 回路电阻, 结果 R_{CN} 接近于零, R_{AB} 和 R_{BC} 均约为 800 Ω , 而放电线圈二次绕组每相电阻的测量值 $\ll 1$ (查试验记录可知)。分析认为放电线圈 x_1 、 x_2 和 x_3 点的接触电阻严重不平衡, 导致放电线圈的二次三角开口产生了很高的不平衡电压, 引起零序电压保护误动作。

刮去了图 1 中的 x_1 和 x_2 连接端头垫片和螺母上的铁锈和水泥等污垢,重新拧紧螺母,断开放电线圈一次侧与并联集合式电容器的连接,取下灯泡 R_{D1} 、 R_{D2} 和 R_{D3} 之后,再在三相放电线圈一次侧加三相电压 380 V,测得其二次电压 U_{AB} U_{BC} U_{CN} 3 V,与放电线圈一次侧折算到二次侧的电压 $U_2 = U_1 / K = 380 / 120 = 3.17 \text{ V}$ 几乎相等(其中放电线圈变比

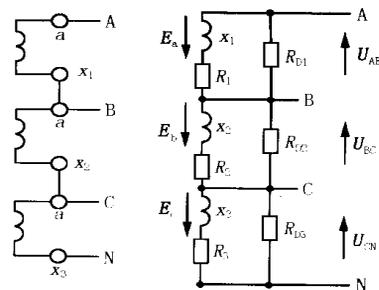
图 2 实际接线和接触电阻

拆除时, 因放电线圈开口三角二次线圈的 A、B 两相的 x_1 和 x_2 点的铁螺丝生锈, 松动后无法拆掉, 使得螺丝与螺帽间存在缝隙, 并在外面长时间存放, 逐渐被风吹来的水泥粉尘所填充, 而受露水的作用使得 x_1 和 x_2 连线的接触面生锈被水泥“焊死”, 待安装时却错误地认为螺丝已被上紧, 结果导致这两相的接触电阻(图 2 所示的 R_1 、 R_2) 显著增加, 而由于其 C 相被拆掉, 在安装后接触电阻很小, 可以认为是零 ($R_3 = 0$)。

在实际电路分析中, 我们常常不计很小的接触电阻, 但当接触电阻值足以与其回路中的元件电阻相比时, 就必须考虑它的存在^[1]。由图 1 可知, 放电线圈二次开口三角每相绕组(额定电压为 $E_a = E_b = E_c = E = 100$ V) 分别与接触电阻 R_1 、 R_2 、 R_3 串接, 再分别与 220 V、60 W, 电阻约为 806.7 Ω 的灯泡 R_{D1} 、 R_{D2} 、 R_{D3} 并联(如图 2 所示)。

鉴于上述情况,笔者建议:当户外放电线圈处在粉尘污染严重的地方并重新接线时,要特别检查其二次接线的接触工艺质量,否则,一旦运行异常,不但增加查找原因的工作量,还会因停电时间长造成不必要的经济损失。
