500 kV 茂名站“8·12”故障分析及保护动作行为评价

摘要: 介绍了500 kV 茂名站“8·12”故障情况,通过对电气物理量的分析,讨论了故障的类型和产生原因,从而指导故障点的查找和消除,并对继电保护装置在这次故障中的动作行为作出了评价。

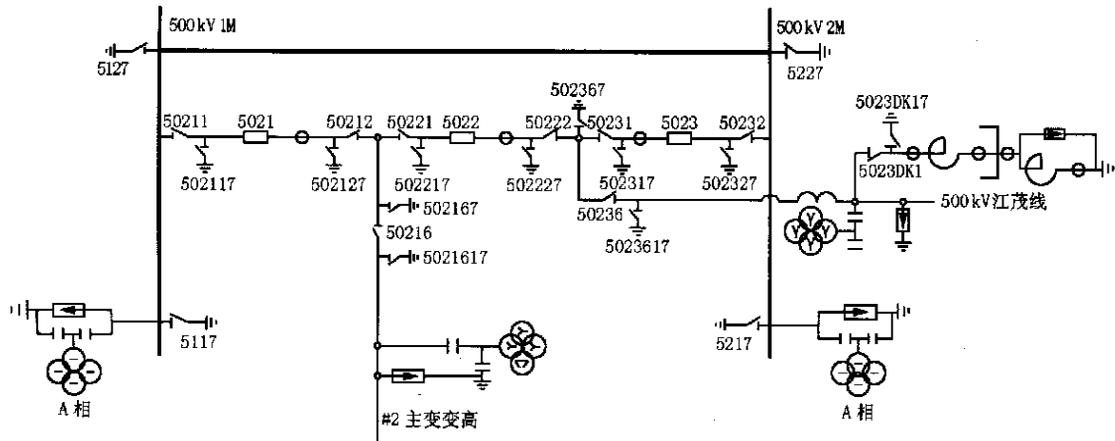
图1 茂名站500 kV 部分一次接线图

500 kV 茂名变电站于1999年6月23日投产,是粤西地区第1座500 kV 变电站。500 kV 主接线为3/2开关的接线方式,由于目前是500 kV 终端变电站,只有一串完整的3/2开关串,母、母间经跨条联接,500 kV 部分一次接线如图1所示。
