## 豫新电厂 #2 机转子接地保护动作原因分析

**摘要:** 介绍了河南豫新电厂 #2 发电机励磁系统故障的查找过程, 并分析了转子一点接地保护频繁动作的基本原因, 最后介绍了采取的补救措施, 使该问题得以解决。

### Action reason analysis of rotor grounding protection of the #2 generator in Yuxin power plant

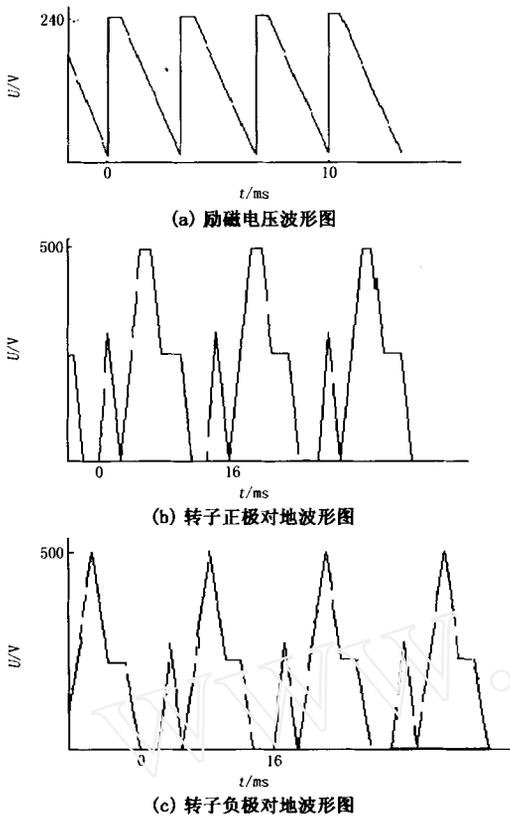
图 1 现场录波图

5) 运行中利用存储示波器录取 #2 机组的励磁电压波形和正、负极的对地电压波形, 分别如图 1 (a)、(b) 和 (c) 所示。

对录波结果进行分析, 可以看出: 励磁绕组正、负极对地电压波形为间断性连续波形, 因此可以排除励磁绕组出现永久性接地的可能性; 同时可以看出, 正、负极的对地电压波形都存在明显的“平台”区。由于励磁调节器正常工作时, 励磁绕组正、负极的对地电压即为交流侧某相的对地电压, 因此交流侧的某相肯定存在对地电位不变的情况, 即出现单相接地。

6) 利用万用表测量励磁调节器的交流输入电压, C 相对地电压为零, A、B 相对地电压显示正常, 证实出现 C 相单相接地。

于是利用 #2 机组调峰机会再次停机检查励磁系统交流侧的绝缘情况,发现励磁变低压侧 C 相电缆因长时间磨损而导致绝缘层破裂接地。

1) 励磁变低压侧 C 相电缆其中一根与励磁变柜内固定接地扁铁处的螺丝接触,因振动逐渐磨损外皮(电缆无钢甲)直至磨破,电缆绝缘逐渐下降使 C 相由非金属接地发展到金属性接地,励磁电压中串入较大的交流干扰分量。

2) 目前消除故障的唯一手段只能从强化励磁变低压侧的绝缘水平入手,将励磁变低压电缆绝缘包好并与励磁变柜内固定接地扁铁处螺丝间增加绝缘板,防止再次故障。

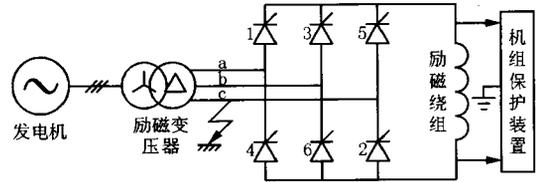
图 2 故障系统的电气原理图

河南豫新电厂 #2 机选用的励磁装置为电机厂配套的 UN IIROL 微机励磁调节器柜,励磁主回路为六脉动全控整流桥式电路,触发方式为按等间隔触发方式。根据换流器的工作原理,在一个周期内,励磁变低压侧的三相电压依次与励磁绕组的正、负极相连接。故障系统的电气原理图如图 2 所示。

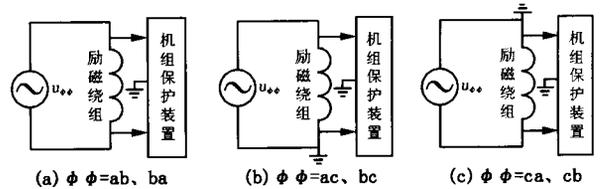
图 3 故障系统的等效电路图

假设系统频率为 50 Hz,可控硅的导通顺序依次为  $\frac{1}{2} \rightarrow \frac{3}{2} \rightarrow \frac{3}{4} \rightarrow \frac{5}{4} \rightarrow \frac{5}{6} \rightarrow \frac{1}{6}$ 。当可控硅元件对  $\frac{1}{2}$  和  $\frac{3}{2}$  导通时,励磁系统的等效电路如图 3(b)所示,相当于励磁绕组负极接地;而当可控硅元件对  $\frac{5}{4}$  和  $\frac{5}{6}$  导通时,励磁系统的等效电路如图 3(c)所示,相当于励磁绕组正极接地;而当可控硅元件对  $\frac{3}{4}$  和  $\frac{1}{6}$  导通时,励磁系

统又等效为图 3(a)所示的正常状态。显然,当励磁变压器低压侧出现单相接地时,励磁绕组在一个周期内交替出现“负极接地”“正常”“正极接地”

“正常”的循环状态。从理论上分析,转子接地继电器此时将为出现“动作”“复归”“再动作”

“再复归”的情况,实际的动作情况与转子接地继电器的响应速度和复归时间有关。至此,我们不难理解 WFB-100 转子接地保护测量电阻大幅度变化的根本原因。

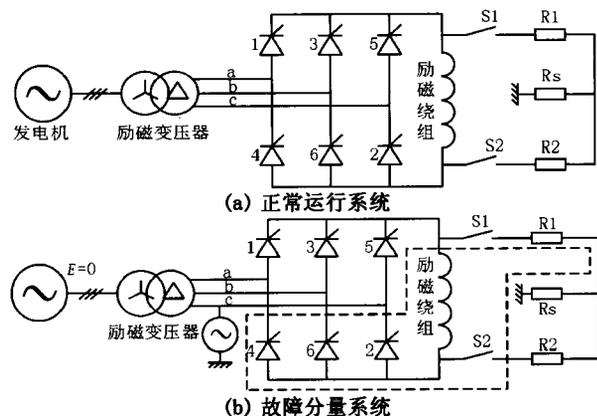
图 4 故障系统分解图

对图 4(a)系统来说,由于励磁调节器交流侧没有接地点,转子绕组对地绝缘电阻又为无穷大,因此不可能在转子接地保护附件板的电阻  $R_s$  上产生工频电流分量。对图 4(b)所示的故障分量系统来说,尽管转子对地绝缘电阻仍为无穷大,但故障增量电源提供了一个接地点,因此会产生如图中虚线所示的交流电流回路,导致取样电阻两端出现大约 4 V 的工频交流分量。

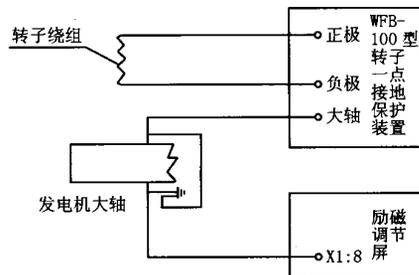
图 5 改造后的励磁系统接地方式图

2) 原励磁系统通过调节器 x1 8 端子在柜内接地,由于碳刷通过长电缆接地并与大轴连接以及碳刷接触不良、转子绕组和大轴之间分布电容的存在,大轴上会感应出一定的轴电压。再加上静止励磁调节器输出电压中的交流分量较大,使得某些情况下轴电压甚至高达 15 V 左右。碳刷与大轴的接触不良使得分布电容不断地充放电,储存的电能不能时地通过碳刷与调节器的连接线释放过来,抬高了调节器的接地点位,使励磁电压串入轴电压交流分量。

3) 为了降低轴电压,对 #1 机励磁变低压电缆也进行了检查。将大轴接地碳刷移至就地接地,将调节器端子 x1 8 的本柜接地线解除,并将 x1 8 接至碳刷接地端。调整碳刷使其与大轴良好接触。为了消除轴电压对转子接地保护的影响,防止轴电压中的交流分量串入励磁调节器,使励磁调节器触发脉冲发生变化,引起转子电压异常剧烈波动;并将励磁、保护引线分开,如图 5 所示。
