一起母线失压事故的分析

摘要: 电网中运行着的母线一旦发生失压事故,会对电网造成很大的影响,甚至能迫使电网瓦解并造成大面积的停电事故。该文介绍的是仅仅由于误投一个压板而引发的一起发生在九江地区的母线失压电网事故。文章详细介绍了事故的发生经过,并通过事故后的调查、故障录波器提供的故障数据,对事故的发生原因进行分析,并提出应该吸取的教训。为提高电网运行的安全性与可靠性提供借鉴。

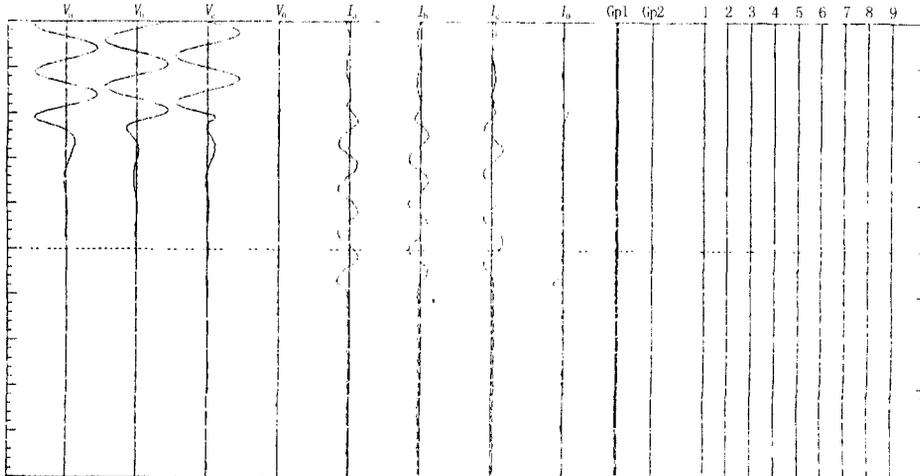
图 4 故障录波

当母联 231 开关断开后,继电器 QJ 返回, I II 母 PT 二次电压并列回路被解除, I 母上二次设备失去母线电压同时 I 母负荷全部由浔妙 I 线接带(二次电流由 0.21 A 突增至 1.38 A),LFP - 901B 型微机保护判断为三相短路,其距离 I 段 25 ms 出口跳闸。LFP - 901B 型微机保护距离元件由三部分组成:低压距离元件、相间距离元件、接地距离元件。其中低压距离元件采用了记忆故障前电压作为极化电压,而相间距离和接地距离元件均采用非记忆电压作为极化电压。进入低压距离元件的条件是正序电压小于 15% U_n ,故障后确认正序电压值需 10 ms。查保护动作报告及故障录波图可见,CPU2 启动后,电压约半个周波后才降为零,此时正序电压应大于 15% U_n ,故障程序不会进入低压距离程序(参见图 4)。

故障线路: 浔妙 I 线	故障相别: 三相短路(反向)
故障距离: 无	故障持续时间: 76 ms
故障后一周波电流 (kA) $I_a: 0.369$ $I_b: 0.373$	$I_c: 0.365$ $I_0: 0.006$
故障后一周波电压 (kV) $V_a: 8.249$ $V_b: 7.024$	$V_c: 8.574$ $V_0: 0.440$
报告日期: 2004-03-09 10:32:30	
1. A 跳	2. B 跳
3. C 跳	4. 二跳
5. 永跳	6. 失灵
7. DLA	8. DLB
9. DLG	Gp1. 高频
	Gp2. 高频
