一起线路故障引发失灵保护及母线保护动作分析

摘要: 某 220 kV 线路故障,线路保护正确动作,但开关拒动,引起失灵保护动作、母线保护误动,最后造成两个 220 kV 变电站全站失去电压。详细分析了这次故障原因,并针对母线保护误动,提出改进方案,进行了实施。

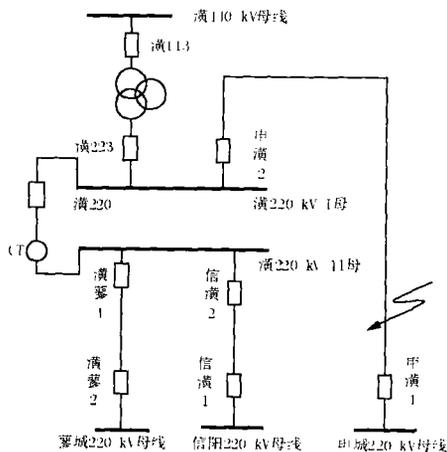
图 1 电网简图

河南电网 220 kV 系统通过信阳 220 kV 母线和申城 220 kV 母线,向潢川 220 kV 变电站供电,系统有关接线见图 1。图中所有开关正常运行,蓼城为 220 kV 终端变电站。

故障点提供短路电流,申潢 2 保护动作不返回,开关又拒动,故启动潢 220 kV 失灵保护,经 0.25 s 跳开母联开关潢 220。由于失灵保护定值整定为 0.25 s 跳母联,0.5 s 跳失灵开关所在母线的其它开关。由图 1 可见,当母联开关潢 220 跳闸后,故障电流消失,失灵保护返回,故开关潢 223 不能跳闸,即失灵保护只跳开了开关潢 220。

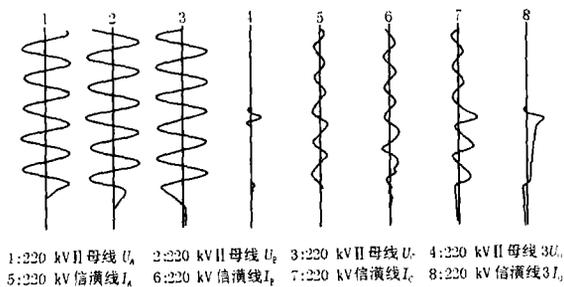
图 2 潢川变电站 220 kV 母线电压及 220 kV 信潢线电流录波图

b 信潢线在其开关跳闸前的 50 ms (录波图上电流消失前的 50 ms) 的最大相 C 相的电流,仅比潢川变值班员在手动合上潢 220 母联开关之前的负荷电流 (约 3.6 A) 大 1 倍,且偏向时间轴的一侧,这说明当时并没有发生故障,只是有冲击,且冲击电流为励磁涌流性质;

d 出现 12 ms 的零序母线电压,幅值为 14 V。这说明系统确实有冲击,且该零序电压足以开放母线保护中的电压闭锁回路。

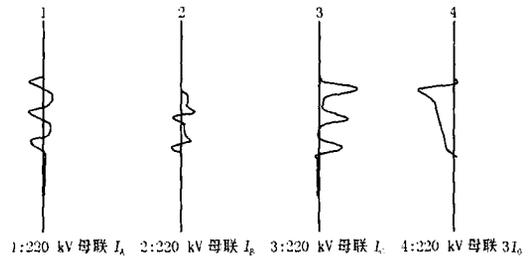
图 3 潢川变电站 220 kV 母联开关电流录波图

c 母联开关潢 220 的三相电流畸变,C 相最严重,波形全部位于时间轴的一侧,与平时对变压器充电产生的励磁涌流波形完全相同,该电流持续 50 ms。这说明母线保护动作与用母联开关潢 220 对变压器充电有直接关系;

间就会较长,对电网的稳定运行的影响就会较大)。但是,引入母联开关位置辅助触点(常闭触点),也带来了新的问题,就是当母联开关由分闸位置变为合闸位置时,即当母联开关合闸瞬间,如果母联开关一次流过电流而开关辅助触点不能及时打开将造成母联二次电流回路不能及时切换到母差保护的差动回路,母差保护测量回路将会因失去母联二次电流而出现差流,该差流的大小等于母联的二次电流,该差流使母差保护可能误动作。实际上,母联开关辅助触点动作较慢,常有20ms以上,此时母联开关一次流过电流而二次电流仍被开关辅助触点短接而无法接入母差测量回路,将使母差保护依据穿越电流的大小而可能误动出口。在本次故障中,由于开关潢223在失灵保护动作后没有跳闸,当潢川值班人员在手动合上母联开关潢220时,相当于对一个带着负荷的变压器充电(此时潢223的110kV开关潢113在合闸位置)。此时母联电流即为此时的潢223的电流。对于I母母差,其测量到的差电流为潢223的电流;对于II母母差,其测量到的差电流为潢2开关和潢蓼1开关的电流的向量和,大小等于潢220的电流;现场录波图显示潢220开关的C相二次电流幅值为7.28A,而母差保护定值为3.96A,显然,差动电流超过差动保护定值,因此I母母差保护动作,跳潢223和潢220;同时,II母母差保护动作,跳潢220、潢2开关和潢蓼1开关,报出“母差保护动作”、“I母母差保护动作”、“II母母差保护动作”信号。

3) 防止母线保护误动的方案是:对有关二次回路进行改进,即加装一个压板,在母联开关合闸前手动投入该压板,把母联二次电流回路强行切换到母差保护的差动电流测量回路。在母联开关合闸后,再手动退出该压板。

4) 在进行3)所述的改进方案前,母联开关对空母线或变压器充电时,投入充电保护并短时退出

5) 由于中阻抗母线保护对于二次回路负载有严格要求,且调试复杂、工作量大,又存在本次故障中暴露出的原理缺陷,应尽快更换为目前已有成熟运行经验的微机型母线保护。
