# 探讨隐蔽的电压互感器二次电压误接线问题

**摘要:** 利用实例详细阐述了隐蔽的电压互感器二次电压误接线问题,分析了微机保护插件内部和线路电压互感器内部二次电压误接线长期存在的原因及其对保护动作行为的影响,提出了解决办法。

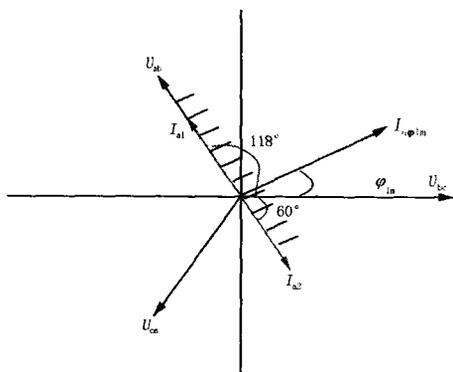
图 1 调整接线后 (正确接线)

在调整 #2 主变中压侧保护交流插件内部小 PT 配线前后我们分别做了电压方向性实验 (方向元件带 90 接线)。在定值中设变压器中压侧复合电压闭锁过流保护方向元件的灵敏角为  $-30^\circ$  (即电流超前电压  $30^\circ$ ) ,按定值加入保护中压侧电流  $I_a$ 、电压  $U_{bc}$ ,使过流元件和复合电压元件处于动作状态。设定电压  $U_{bc}$  相位角为  $0^\circ$  ,改变电流  $I_a$  相位角从  $0^\circ \sim 360^\circ$  ,通过监视功率方向元件的动作、信号情况来测出整个方向过流保护动作的电流角度范围及灵敏角,如表 1 所示。

现场定值校验 ( $I_a$ 与 $U_{bc}$ )			
调整接线后 (正确接线)		调整接线前 (错误接线)	
整定灵敏角值	$-30^\circ$	整定灵敏角值	$-30^\circ$
动作范围	$-118^\circ \sim 60^\circ$	动作范围	$122^\circ \sim -60^\circ$
动作区夹角	$178^\circ$	动作区夹角	$178^\circ$
灵敏角 $\alpha_m$	$-29^\circ$	灵敏角 $\alpha_m$	$-149^\circ$

可以看到:调整 PT 接线前后,方向过流保护动

作区与灵敏角都发生了变化。由于小 PT 相序错误,保护感受到的电压  $U_{bc}$  实际是外部的电压  $U_{ca}$ ,也就造成 #2 主变中压侧复合电压闭锁过流保护方向元件的灵敏角由  $-29^\circ$  变为  $-149^\circ$  ;偏移了  $120^\circ$  ;动作边界  $I_{a1}$  与  $I_{a2}$  以及动作区也偏移了  $120^\circ$  ;

因此,我们在之后校验微机变压器和微机线路保护电压刻度的工作中,改变刻度校验方法为同时给 A、B、C 三相加入不同的电压值,这样就能够验证微机保护交流插件内电压幅值、相位、相序及配线的正确性。

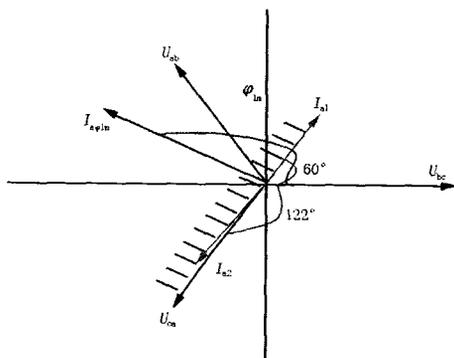
图 2 调整接线前 (错误接线)

义#2主变保护在新安装和定期校验时,我们都是严格按照检验规程进行试验的。检验规程规定:进行微机保护电压元件的刻度校验时,应将三相电压同极性并联起来后施加50V交流电压,通过打印保护CPU的电压采样报告来验证其电压刻度是否正确(要求其外部电压值与打印的采样值误差小于2%)。经过分析,我们认为这种方法并不能检验出从端子排到交流电压插件内电压相序接错的问题,因为将三相电压线圈并在一起共同施加50V电压,从打印的电压采样报告上就不能确定交流插件内某相电压元件的采样值真正是由其对应的外部哪相电压所产生,也就是说用这种方法试验发现不了交流插件内小PT电压输入侧接线错误问题。于是我们尝试着不把三相电压元件输入端并在一起,而是分别给A、B、C三相加不同的电压值来进行刻度校验,结果发现义#2主变中压侧保护交流插件内的小PT相序不对,厂家配线时分别将外部的A、B、C相电压接到了交流插件内部的B、C、A相小PT上。调整了义#2主变中压侧交流插件内小PT接线后,再次进行试验,结果正常。

由此可见,这种接线错误造成了保护动作区的偏移,使保护灵敏度大大下降,直接导致发生故障时,变压器中压侧复合电压闭锁方向过流保护误动或拒动。

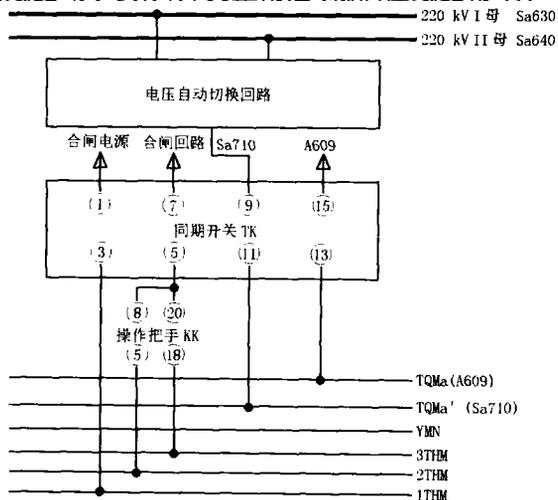
图 3 220 kV 线路同期合闸回路原理图

开关停运、开关两侧刀闸断开的情况下模拟了实际运行情况,即用线路保护的电压自动切换装置切出的试验电压 Sa710和线路侧实际运行电压 A609进行同期合闸试验,结果有 2 条线路(五高 2 和高 22 旁)同期合闸失败。

用外加电压进行同期合闸试验时,220 kV 五高 2 和高 22 旁开关能够成功合上说明它们的同期合闸回路(如图 3)是正确的,而用它们自己的线路侧 PT 二次电压却不能同期合闸,说明问题出在电压回路上。

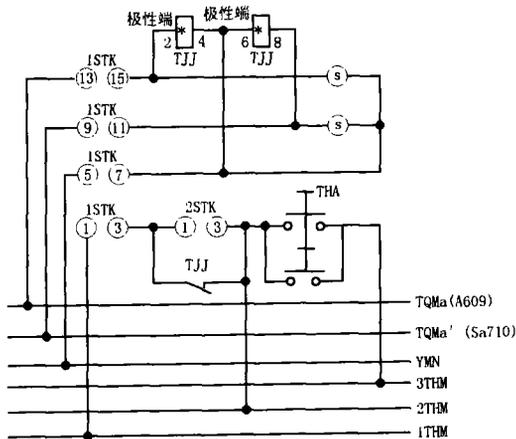
图 4 公共部分同期合闸回路原理图

如图 4 所示,若线路电压 A609 与其切出的试验电压 Sa710 同相位并且相等时,在同期继电器 TJJ 线圈上产生的合成磁通为零, TJJ 就不动作,其常闭触点接通,按同期合闸按钮 THA,开关就能合闸成功。

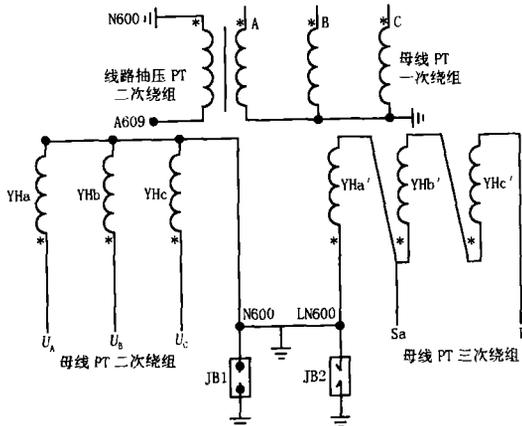
图 5 220 kV PT 回路接线图 (示意图)

在同期试验合 220 kV 五高 2 和高 22 旁开关时,我们发现中央信号控制屏上的同期表显示本线路与系统不同期,测量 220 kV 五高 2 和高 22 旁控制屏内同期小母线 TQM<sub>a</sub> 和 TQM<sub>a</sub>' 上的电压,发现上面的电压 A609、Sa710 对 N600 (即 YMN) 均为 100 V,但 A609 与 Sa710 之间压差却有 200 V,这就说明 A609 与 Sa710 的相位正好相反。经检查,原来是 220 kV 五高 2 和高 22 旁线路抽压 PT 至端子箱间 A609 和 N600 电缆芯对反,造成了 A609 与 Sa710 极性相反。

如图 5、图 6 所示,高村变 220 kV 线路保护重合闸要求抽压 PT 反极性接出,即线路抽压 PT 极性端应接 N600,非极性端应接 A609,这样 A609 就与 U<sub>A</sub> 相位相反;而高村变电站 220 kV PT 是 A 相电压极性端接 N600,试验电压 Sa 取自 A 的非极性端也与 U<sub>A</sub> 相位相反,所以 A609 与 Sa710 的相位一致,从而能够检同期合闸成功。

若本侧开关停运、线路停电,需要将室外抽压 PT内的二次电缆芯拆掉后和端子箱、保护屏内进行对线;

若本侧开关停运、线路带电,需要在室内线路保护屏处将实际的母线 PT开口三角试验电压 Sa710与实际的线路电压 A609进行大小、相位的比较。
