一起变压器中性点间隙击穿的事故分析

摘要: 现有的 220 kV 变压器,中性点一般装有棒-棒间隙,其间隙间的距离取多少为合理,并如何与零序过流保护及过压保护配合,是当前运行单位易忽略的问题。该文对一起由于间隙距离设置不当,系统发生接地故障而引起间隙零序保护动作而跳机的这一事故,做一专题分析。

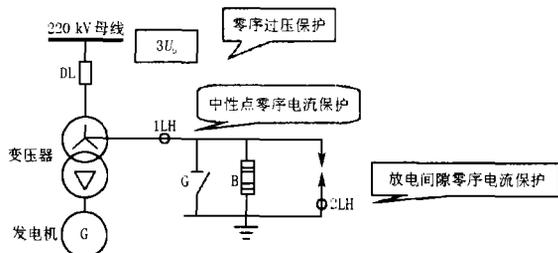
图 1 220 kV 变压器零序保护配置

现有的 220 kV 变压器,根据国标的要求,在中性点往往装设有棒-棒间隙,如图 1 所示。

中性点装设放电间隙作为过电压保护,当出现危急变压器中性点绝缘的冲击电压或工频过电压时,间隙应当可靠动作。但在系统不全部失去变压器接地中性点的情况下发生接地故障时,间隙不应当动作。

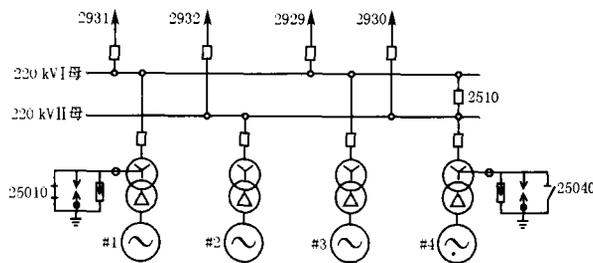
图 2 电厂 220 kV 一次接线图

#1 - #4 机组, #1 主变中性点 25010 合上,为接地运行方式,其他主变,中性点为不接地运行方式。220 kV 母联开关 2510 为合闸运行方式。

在线路发生故障且切除的同时, #4 机组跳闸,跳机原因是主变间隙零序保护过流动作,变压器中性点的间隙有被击穿的放电痕迹,当时,此变压器为中性点不接地运行。

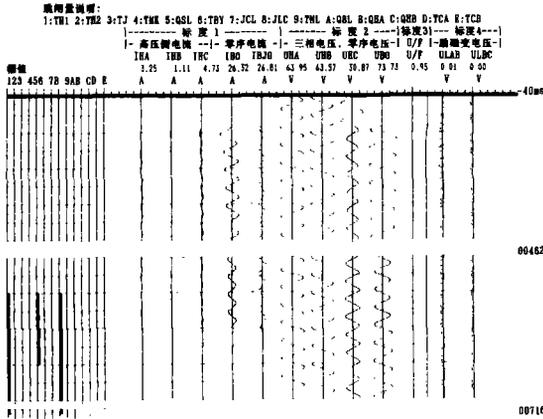
图4 RCS-985保护装置故障波形

间隙零序电流与主变中性点零序 CT 的电流一致(图 1 的 1LH、2LH 中流过的电流一样);间隙零序电流持续的时间为 537 ms,动作记录波形如图 4。

从机组保护录波图中可看出,间隙零序电流随 C 相电压的变化而产生,可以肯定机组跳闸与系统故障有关联。若雷击冲击及到变压器中性点,有可能使间隙放电,而间隙零序过流保护有 0.5 s 的延时,这两者不是一个时间的数量级。间隙零序电流持续时间从故障开始到切除为 542 ms,间隙零序整定延时为 500 ms,机组保护跳闸报告中出口时间为 501 ms。在保护录波图上,间隙零序 CT 的电流波形与变压器中性点零序 CT 的电流波形一

推断:由于棒 - 棒间隙的距离太小,当系统发生接地故障后,主变中性点零序电压值达到了击穿棒 - 棒间隙的数值,C相跳开后的非全相运行以及对侧 C 相的继发性接地故障维持了变压器中性点零序电压,继而 1LH、2LH 中出现了不间断的零序电流,保护因此动作。

理,增大距离至 300 mm,恢复后,立即对主变进行零起升压,主变无异常。

对于 220 kV 变压器,中性点在耐受 220 kV 工频耐压、400 kV 冲击电压的绝缘水平下,棒-棒间隙设置为 230 mm 欠妥,建议调整到 300 mm。
