220 kV 变压器低压侧异相两点接地分析

摘要: 220 kV 变压器低压侧异相两点同时接地事故较为少见, 而不同接地点中一点在变压器差动保护范围外、一点在差动保护范围内并引起变压器差动保护动作跳闸的事例更为少见也更加容易造成误判。对 220 kV 电网中的一起典型事故做了详细分析, 借助故障数据描述了事故时的故障现象, 指出了对于此类故障的分析思路, 对变压器低压侧复杂事故的分析 and 判断具有指导意义和参考价值。

1 变压器差动保护动作

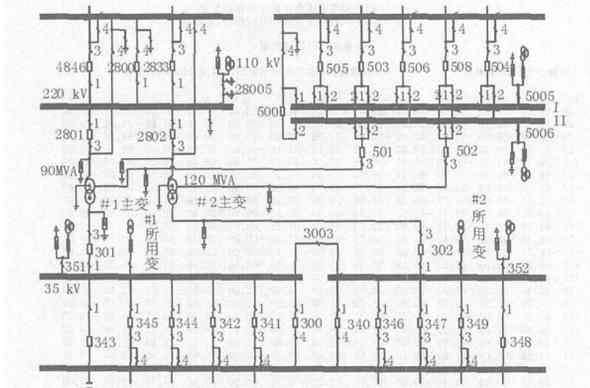
图 1 变电站电气主接线

2005年 4月 9日 7:03, 某山区变电站一台正常运行中的 220 kV 自耦变压器差动保护动作, 跳开主变三侧开关, 造成供电负荷损失。事故变电站电气接线如图 1 所示。

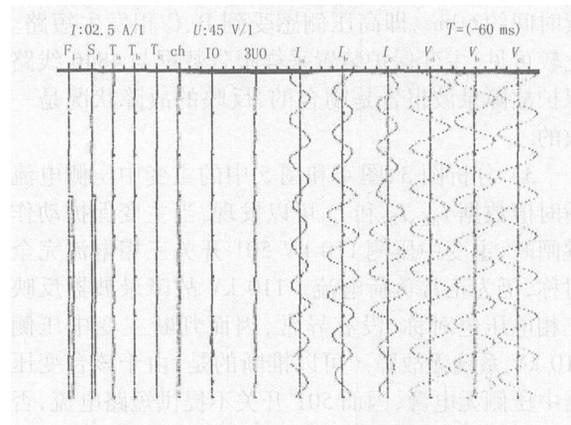
图 2 4846 线路保护装置的故障录波图

首先, 分析 4846 线路保护故障录波报告, 主变跳闸时 4846 线路保护装置启动, 保护装置的故障录波图反映 B、C 相发生短路 (参见图 2), B、C 两相电流增大 (二次电流约为 4 A, 正常负荷电流 2.5 A, 电流值均为峰值), 并且 B、C 两相电流相位相反, 故障持续时间约三个周波 60 ms。但是线路三相电压对称并且没有明显降低, 线路保护未动作。据此可以初步断定 220 kV 线路没有发生故障, 主变差动保护动作不是由 220 kV 侧故障引起。

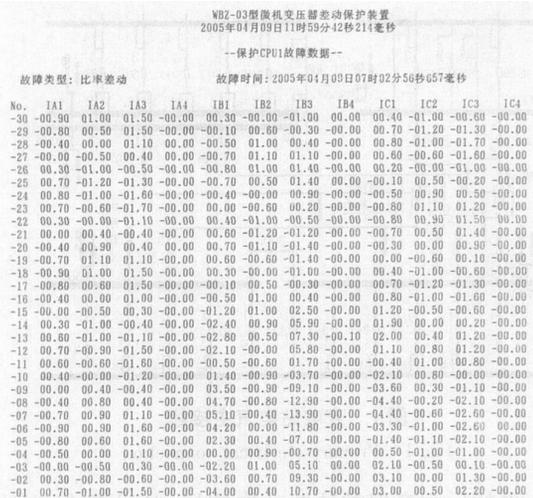
图 3 主变保护装置 CPU1瞬时值录波报告

2)主变保护装置 CPU1、CPU2及 CPU3的瞬时值录波报告分别如图 3、图 4和图 5所示。数据反映在主变差动保护动作瞬间,高压侧 2801开关 A相电流基本无变化,但是 B、C两相电流明显增大,其中 B相电流由正常时的 0.7 A(峰值,下同)增至最大 5.1 A,C相电流由正常时的 0.8 A增加到 4.5 A,并且 B、C两相电流相位相差近 180°;故障持续时间约 60ms,即高压侧感受到 B、C相发生短路。比较可见,主变保护装置采样报告数据与 4846线路保护故障录波报告是吻合的,反映的故障状况是一致的。

3)分析图 3、图 4和图 5中的主变中压侧电流瞬时值数据 I_{A2} 、 I_{B2} 和 I_{C2} 可以发现,当主变保护动作跳闸时,主变中压侧 110 kV 501开关三相电流完全对称,仍为正常负荷电流。110 kV故障录波器反映三相电压也对称,没有异常,因而判断主变中压侧 110 kV系统无故障。可以推断的是,由于该台变压器中压侧无电源,因而 501开关不提供短路电流,否则中压侧 B、C相电流在故障时也应该增大。

4)分析图 3、图 4和图 5中的主变低压侧电流瞬时值数据 I_{A3} 、 I_{B3} 和 I_{C3} ,可以发现低压侧 35 kV 301开关 A相电流基本无变化,保持正常负荷电流。但是 B相电流由负荷电流 1.5 A(峰值,下同)增至最大 13.9 A,同时 C相电流由正常负荷电流 1.6 A增至最大 2.6 A。可以计算出在同一采样时刻出现零序电流 $3I_0 = I_{A3} + I_{B3} + I_{C3} = 1.1 + (-13.9) +$

$(-2.6) = -15.4$ A(差动保护 CPU1采样值),CPU2、CPU3的采样数据反映完全一样的趋势。根据主变低压侧 B、C两相电流瞬时值同时增大并且相位相同,初步判定主变 35 kV侧发生了 B、C两相两点同时接地短路。

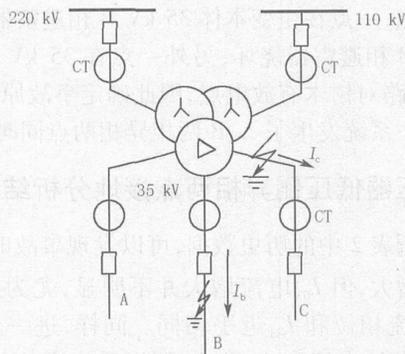
图 6 主变 35 kV 系统接地点位置示意图

5)如果推断主变 35 kV侧发生 B、C两相同时接地短路,那么理论上应有 $I_{B3} = I_{C3}$,如何解释 B、C两相电流的数值大小不等呢?分析认为, I_{B3} 与 I_{C3} 不等的原因与主变 35 kV系统接地点位置有关,定性分析可以确定 35 kV系统的两个接地点中一个在变压器差动保护范围内部,另一个在差动保护范围外部,故障点位置如图 6所示。

定性分析认为,主变 35 kV出线 B相的接地点

在主变差动保护范围之外,因此 B 相的接地电流对主变差动保护来说只是穿越性电流,由于全部接地短路电流都穿越主变差动保护 B 相 CT,因此在保护录波图上反映 B 相电流最大,达到 13.9 A,但是 B 相差动电流却近乎为零(穿越电流不构成主变差动电流),因此主变 B 相差动保护不动作。而主变 35 kV 出线 C 相的接地点在主变差动保护范围之内,因此 C 相的接地电流对主变差动保护来说就是差动电流,但是由于另有 B 相同时接地,C 相 CT 中的部分接地短路电流被 B 相接地点分流,因此 C 相 CT 测量到的差动电流大大减小,仅有 3.13 A,然而这

个电流已经大于 C 相差动保护动作电流整定值 2 A,因此主变 C 相差动保护动作。

事故后对一次设备反复检查,最终发现并确认故障点在 35 kV 的 B、C 相,其中 B 相故障点在差动保护外,位于 35 kV 出线上,B 相线路对地放电引起短路,所以主变 B 相差动保护未动。C 相故障点在差动保护范围内,位于主变 35 kV 侧套管上,在 C 相套管底部发现明显放电点,主变 C 相差动保护动作切除故障。
