# 电压切换回路故障分析

**摘要:** 记述了某发电厂电压切换回路烧毁的经过, 详细分析了电压切换回路的原理和事故发生的原因。指出了在设计和运行过程中应注意的事项, 并提出了防止类似事故发生的措施。

### Analysis of busbar secondary voltage selection route faults

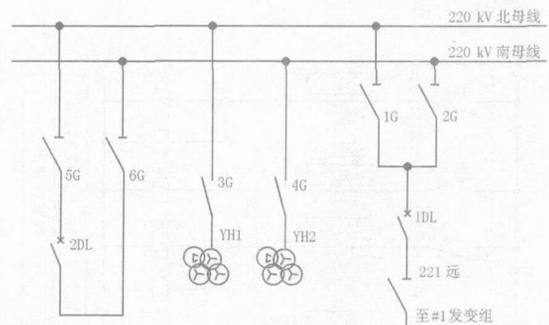
图 1 变电站部分一次接线单线图

某电厂总装机容量  $4 \times 200$  MW, 通过双母双分段接入 220 kV 电力系统。该电厂在进行北母线停运检修过程中出现装置内电压切换插件烧毁事故。1#发变组系统及变电站主接线图见图 1。

北母线停运操作前的系统状况: 变电站南、北母线均带电正常运行, 南母电压互感器投入运行 (4G 闭合); 1#发变组在北母线上运行, 发变组北母出线侧隔离开关 (1G) 和断路器 (IDL) 均闭合, 北母线电压互感器投入运行 (3G 闭合); 双母线并联运行 (5G 6G 2DL 均闭合)。

电厂工作人员 (下称操作人员) 一起到变电站, 首先检查设备一切正常, 然后开始按照操作票操作。首先合上发变组南母出线隔离开关 (2G), 拉开发变组北母出线隔离开关 (1G)。这时北母线为空母线, 除母线联络开关外不带任何出线。操作人员断开母联开关 2DL, 拉开母联隔离开关 (5G 6G), 将北母母

线退出运行。这时通讯人员接到通知操作箱冒烟, 随即操作人员停止一切工作。继电保护班人员接到通知后迅速赶到现场, 发现操作箱内电压切换插件烧毁。

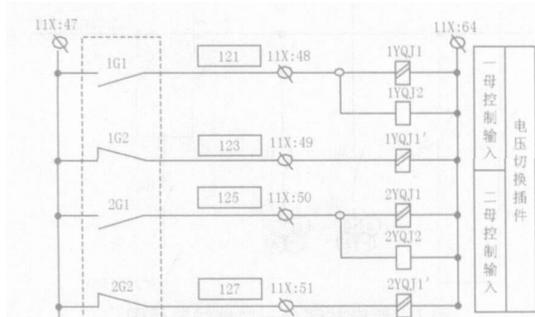
图 2 电压切换控制回路图

电压切换插件回路简单,与外部其他回路联系较少,主要由直流控制回路和各触点回路组成。其直流控制回路如图 2 所示,图 2 中虚线框内为隔离开关辅助触点,连线上框内数字为回路标记编号,事故发生后检查各辅助触点位置状态,状态完全正确。各触点回路连接母线电压二次交流回路、母线保护动作选择回路和失灵启动选择回路等。插件上直流控制回路印制板导电铜条没有直接烧伤的痕迹,端子完好。从 #1、#2 电压切换插件上所有双位置继电器同时烧毁和电压互感器二次回路导电铜条灼烧的严重情况可以推断,电压互感器二次回路是由于长时间过负荷或短路造成电压切换插件烧毁。由于印制板上烧毁的导电铜条均为从继电器至箱端子排 #1 电压切换插件 504 (A), 505 (B), 506 (C), 507 (Sc), 513 (A), 514 (B), 515 (C), 522 (A), 523 (B), 524 (B), 525 (C), 526 (C) 和 #2 电压切换插件相应端子,且各相灼烧情况比较对称;加上事故发生时 DCS 系统监视到 #1 发变组高压侧一次电压由 230 kV 降低到 170 kV 左右;从操作人员的操作时间和运行人员发现装置冒烟时间的比较,可以推测出事故是在

断开母联断路器的同时发生的。根据种种迹象可以推断出当时 #1 和 #2 电压切换插件上的双位置切换继电器同时动作,使带电的南母电压互感器二次回路与不带电的北母电压互感器(当母联断路器(2DL)断开后,北母线不带电)二次回路并接,导致南母线电压互感器通过二次回路向北母电压互感器反充电,电压互感器二次回路过负荷导致电压切换插件烧毁。

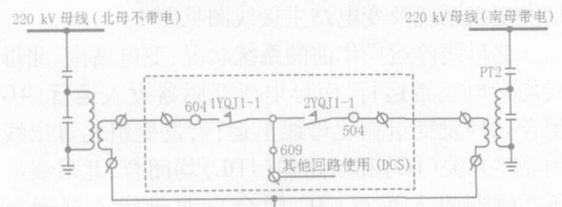
图 3 两条母线电压互感器反充电示意图(图中仅表示一相)

电压互感器二次回路反充电的原理图如图 3 所示,系统中南母或北母的母线二次电压经过电压切换回路的选择切换以后才能到达保护装置和 DCS 等测量回路,回路中的切换触点分别为切换继电器的触点,切换继电器由该出线间隔相应的母线隔离开关辅助触点控制。电压切换回路保证出线间隔的二次保护和测量回路所得到的母线二次电压与一次系统始终保持一致。但是在本次操作过程中,操作人员合上南母隔离开关时,隔离开关辅助触点(2G1、2G2)动作,控制 2YQJ 动作,切换触点闭合,这时南北母线二次电压并列运行。但是当操作人员打开北母隔离开关时,该隔离开关辅助触点(1G1、1G2)没有立即动作,或辅助触点信号没有正确输入到切换继电器控制回路,导致电压切换回路中的 1YQJ 在隔离开关拉开后没有返回。此时一次系统双母线并列运行,母线二次电压可以并列运行。然而,在母联断路器(2DL)分开以后,由于北母母线为不带电母线,而电压互感器二次回路仍然连通,导致南母线电压互感器向北母线电压互感器反充电。由于电压互感器二次绕组阻抗较小,电压互感器反充电电流较大,最终导致电压切换回路烧毁。同样在电压互感器反充电过程中,根据回路分压原理,可以导致 DCS 记录装置测得的电压降低。

对于母线电压互感器二次自动开关在反充电时没有跳闸的问题。经查实母线电压互感器二次回路自动开关为:某电器厂生产的 GMT32 B5 400 V 交流自动开关。该自动开关在  $2.8 \sim 3.5 I_n$  时可在 25 ms 内分断,但是厂家没有提供更详细的资料,不知道长

期允许通过电流为多大。现场由于条件限制没有进行试验。也就是说短路电流至少需要达到 14 A,自动开关才能跳开。而印制电路板的设计通流能力为 8 A 左右,这样才出现装置烧毁的现象。根据《火力发电厂、变电所二次极限设计技术规程》要求,当运行电压为 90% 额定电压时,二次电压回路末端经过过渡电阻短路,加于(保护)继电器线圈上的电压低于 70% 额定电压时,自动开关应瞬时动作。而当时发生电压互感器反充电时,相当于回路末端经过过渡电阻短路。按照上述关系换算,运行电压为 105% 额定电压,加于继电器线圈上的电压低于 81.3% 额定电压(即 179 kV)时,自动开关应该跳闸。

综合以上分析可得出结论:由于操作过程中两路电压切换继电器同时动作,导致断开母联断路器时,北母电压互感器通过二次回路被反充电,电压切换回路过负荷烧毁。

因此,建议在条件允许的情况下,将隔离开关辅助触点采用两副触点相互串联或并联后使用;隔离开关选择转换可靠的辅助机构。自动开关的选择一定要进行分断电流校验,选择合适的自动开关。另外,电压切换继电器采用双位置磁保持继电器同样是个值得讨论的问题。双位置继电器虽然可以保证在控制直流电源消失时二次电压的正常切换,但是,在切换过程中,要求两组控制触点必须同时正确动作才能保证切换的可靠。这就对隔离开关的辅助转换触点提出了更高的要求。
