## 一起由“单相接地故障”引发的母差保护动作分析

**摘要:** 由一起因母线单相接地故障引发的母差保护动作事故展开分析, 根据母差保护和配出装置的录波数据对整个事故的过程进行分析, 指出异地两相接地短路故障才是此次母差保护动作的真正原因, 从而说明了室外设备防雨措施的必要性以及变电所设备选型的重要性。

## Analysis of a ground fault led to bus bar differential protection operation

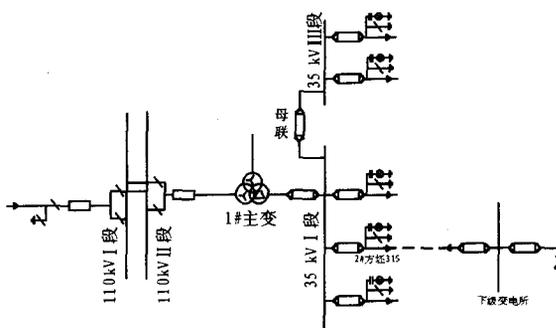
图 1 一次运行方式

2006 年 5 月 26 日, 该所 35 kV I、III 段并列运行, II、IV 段并列运行。天降暴雨, 18 点 09 分, 35 kV 2#母差装置差动动作, 导致 35 kV III 段母线上所有配出断路器跳闸。通过录波数据及下级变电所汇报的相关情况, 得知 35 kV I 段上的配出方坯 315 所带的下级变电所的谐波滤波装置 C 相断路器

于 18 点 09 分烧坏, 造成了单相接地故障。当日运行方式如图 1 所示。

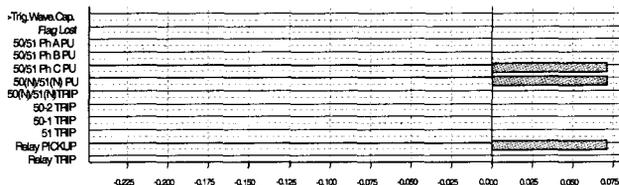
图4 保护启动情况  
Fig.4 Relay pickup

结合图2(跳闸时间),从图3中可以看出,从18:09:20:050开始,315开路中C相电流开始增加,经过40ms左右,达到电压闭锁电流速断、过流启动值(1 224 A 25 V 0.3 s; 1 020 A 1.5 s),计时启动(图4中的第一条黄线),电流值最大达到了6 984 A,持续70 ms,由于时间未到,线电压也未达到定值,该配出未跳闸(图4中的最后一项Relay TRIP未变黄)。

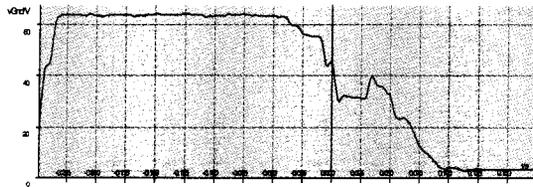
图 10 开口环电压

在方坯 315 电流增加以前, A、C 相电压基本正常(图 7、图 9), B 相电压降低到 15 V 左右(图 8), 开口环电压 67 V 左右(图 10), 这表明在 315 C 相故障前, 系统 B 相已有接地故障发生。

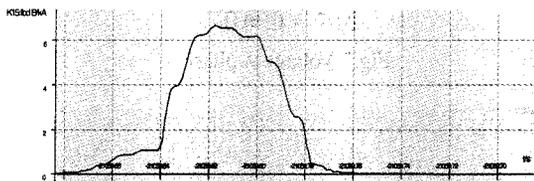
图 13 B 相差流

可以看出, 在母差 B 相电流增加前(图 13), 系统 B 相电压(图 11)就很低了, 当 B 相电流增加

的同时(图 13), C 相电压逐渐降低(图 12), 当保护出口跳闸后, A、B、C 三相电压为 0, 也就是说 B 相电流增加造成了 C 相电压的降低。
