# 某变电站 110 kV 母差保护在连续故障过程中的行为分析

**摘要:** 针对某 110 kV 变电站 110 kV 母线差动保护在线路发生连续故障过程中的误动行为, 详细介绍了事故经过, 充分利用从该变电站现场收集到的包括线路保护装置、母差保护装置以及故障录波装置的录波报告, 对母差保护、线路保护的动作时序和故障过程故障量波形特征进行详细分析, 同时通过对一、二次设备进行事故后细致观察, 得出了造成此次母线差动保护误动的两个主要原因: 一次设备击穿和二次回路击穿。总结教训, 提出相应的防范和整改措施, 对施工单位、运行单位、检修单位提出合理建议。

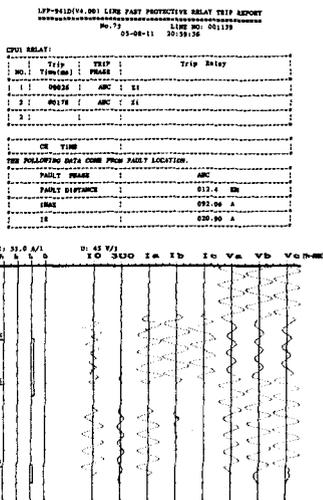
图 2 01 单元线路保护动作录波报告  
Fig.2 The record of line protection unit 1

2.1.1 由图 2 可以看出, 在 01 单元线路发生三相短路后第 26 ms 相间阻抗 I 段保护 Z1 动作, 于第 80 ms 跳开该断路器 (可以看出从保护发出跳闸命令到断路器跳开切除故障电流的固有时间为 55 ms), 线路故障电流切除, 母线电压恢复。但在大约第 110 ms

时, 该线路 A 相又出现一定幅值的故障电流, 由于该线路重合闸时间为 1 500 ms, 所以排除是断路器重合于永久性故障的情况。该线路保护于 178 ms 接地阻抗 I 段 Z1 动作发出跳闸命令, 但因为该断路器已于线路保护第一次动作时处于分闸状态, 所以 178 ms 时的保护动作并不能有效作用于该断路器以切除 110 ms 后的 A 相故障电流。

2.1.2 那么 01 单元的线路保护装置录波报告中 110 ms 后的 A 相故障电流从何而来呢? 通过巡线人员巡线结果知道, 此次短路过程是由于雷电活动引起。查阅有关资料我们知道<sup>[1]</sup>, 雷云与大地之间的放电时间很短, 以微秒计, 但却不是一次完成, 而是分级进行的。先导放电也并不是一次直接贯通地面, 而是间歇性的脉冲发展过程, 一般为 2、3 次, 最多可达 40 多次, 时间由几十毫秒到几百毫秒, 雷电压瞬间可达几万伏到几百万伏。从 01 单元的线路保护装置录波报告知此次连续故障过程大约 190 ms 左右, 在此认为此次雷电活动的时间覆盖整个故障过程。通过现场仔细观察 01 单元的一次设备, 包括断路器、电流互感器、母线侧刀闸、线路侧刀闸及其两侧引线, 发现一重要现象如图 5 所示, 在 01 单元 A 相电流互感器与断路器之间的引线凸出 P 点与断路器上引线端 Q 点有明显放电痕迹, 所以可以判断, 通过 01 单元线路引入的雷电 (P 点) 对 01 单元断路器上引线 (Q 点) 的 110 kV 电位放电, P、Q 两点击穿引起电弧重燃, 从而产生了 110 ms 后的 A 相故障电流。从图 2 可看出 01 单元 B 相由于同样原因在相似位置也出现轻微放电痕迹, 电流持续 40 ms 左右消失。这里把 110 ms 后的故障过程称第二次故障阶段。

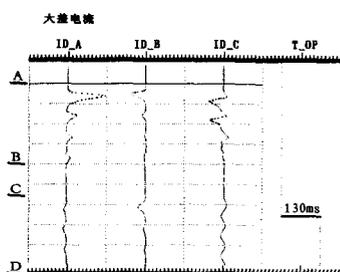
图 3 母差保护动作录波报告  
Fig.3 The record of bus protection

2.2.1 通过图 3 录波可以看出, 大差电流 (ID\_A、ID\_B、ID\_C) 的 AB 段为线路发生初始三相短路时出现的由于母线近端区外故障电流互感器饱和而产生的不平衡电流, 属于区外穿越性故障, 母差保护

可靠不动作,行为正确。BC段为中间阶段,此时01单元断路器三相处于分闸位置,无故障电流。

2.2.2 CD段为第二次故障阶段,在此阶段的图2、图3、图4中包含了相当丰富的故障信息。由前面分析知A相CD段的故障电流是由于01单元A相P、Q两点击穿电弧重燃引起。大差电流的变化情况如图3的CD段,可看出,  $ID_A$  仍然是由于区外故障电流互感器饱和而产生的不平衡电流;  $ID_B$  的CD段对应于图4中的  $L01_B$  的CD段(B相相似位置也出现放电痕迹,故障电流持续40ms左右消失);  $ID_C$  表现特殊,具有故障电流的特征。那么01单元一次系统A相P、Q两点击穿引起的二次故障电流理应符合图6所示路径,为什么母线保护的I母C相差动保护会动作呢?图3大差电流CD段的  $ID_C$  是从何而来的呢?

2.2.5 对照图2和图3的时间顺序,由图3可以看出母差保护在第二次故障发生(第110ms处)后20ms左右,母线I母C相差动保护动作( $T_{OP}$ 变位,130ms处),于190ms左右跳开I母上所有断路器,切除故障电流(由前面分析知道从保护发出跳闸命令到断路器跳开切除故障电流的固有时间为50~60ms),由图2可以看出01单元线路保护第二次跳闸脉冲在200ms处返回。至此这次连续故障过程结束。

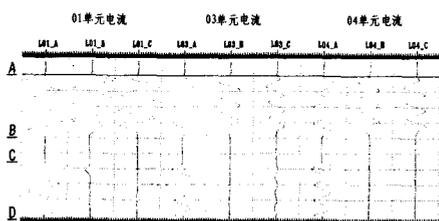
图 4 母差保护动作录波报告  
Fig.4 The record of bus protection

2.2.3 从图4可看出,03单元在CD段A相、C相同时出现明显大于负荷电流(负荷电流近似为零)的故障电流。由前面分析我们知道  $L03_A$  是由于A相P、Q两点击穿电弧重燃引起的故障电流。从变电站故障录波装置报告(略)及01单元线路保护装置的录波报告(如图2)分析,判定一次系统中C相并无故障现象发生。图4的  $L03_C$  从何而来?经仔细分析图4,发现03单元的  $L03_C$  与  $L03_A$  变化特征相近,相位恰好相反。根据这一重要线索可以确定,问题很有可能出在母差保护的03单元电流二次回路。

2.2.4 认真检查母差保护03单元LH二次回路,结果发现在03单元户外LH端子箱内C310、N310之间有明显的击穿痕迹(03单元母差保护电流二次回路编号为A310、B310、C310、N310),所以可以判断,在第二次故障阶段,由于03单元LH端子箱内的端子排C310、N310之间存在薄弱环节,发生了击穿,使03单元LH的A相二次故障电流通过如图7示意路径构成回路。

$L03_C$  与  $L03_A$  相位刚好相反(互差  $180^\circ$ )的录波结果是相互吻合的。

2) 对于微机保护装置来讲, 一般安装在主控室或保护小室内, 运行环境良好, 其运行经验成熟, 性能稳定, 微机保护装置的程序一经固化, 保护动作逻辑的正确性主要取决于外部交流电流、交流电压的输入回路及外部开关量的开入回路等, 所以对二次回路各个环节的接线必须保证正确, 连接一定要可靠、紧固。目前, 已经选用质量优良的电流端子排, 对该站 110 kV 设备区所有端子箱内的电流端子进行了更换。
