## 一起 220 kV 线路跳闸分析及改进措施

**摘要:** 分析了一起 220 kV 线路发生单相接地故障时, 由于开关本体机构非全相继电器的影响, 直接引起开关三跳的原因。针对该次事例, 提出了针对开关本体的非全相继电器相关回路更改的一些措施。希望继电保护专业人员对非全相保护有足够的重视, 努力提高非全相保护的可靠性, 提高线路运行的安全可靠性能。

## Trip analysis and improvement in a 220 kV line

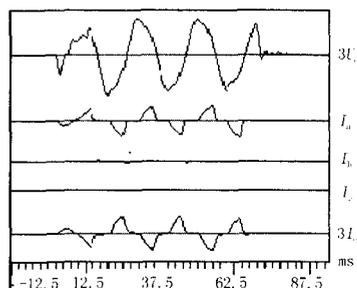
图1 甲侧交流量录波图

结合现场录波图分析可知，甲侧发生A相接地故障， $3U_0$ 幅值为125.6 V，故障相电流幅值为40.09 A， $3I_0$ 幅值为39.95 A。甲侧保护动作情况为：线路发生单相接地故障后，其LFP-901A收发信机在5 ms起信，LFP-902A收发信机在7.5 ms起信。判断为正方向故障后，LFP-901A收发信机24.5 ms停信，LFP-902A收发信机25 ms停信。两套保护的突变量方向元件和零序方向元件动作，间隔2 ms距离I段元件动作，均在36.5 ms发出跳A相命令；在94 ms左右A相跳开，开关处于非全相运行状态；在368.5 ms左右TWJB和TWJC开关量变位，开关三跳，重合闸放电。两套保护的重合闸无任何出口的迹象。

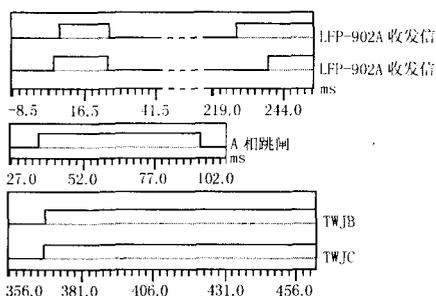
图2 甲侧开关量录波图

从两侧的保护动作行为分析，两侧保护均判别为正方向A相接地故障，乙侧保护单跳启动重合闸，单相单重于故障线路，开关实现三跳，同时重合闸放电，属于正确动作。甲侧保护单跳后没有启动重合闸，而是在368.5 ms左右TWJB和TWJC开关量变位，开关三跳，重合闸放电。因此，考虑到甲侧操作箱CZX-12A上只有CT灯亮的现象，我们有理由怀疑是开关本体的非全相保护继电器提前动作出口，导致甲侧开关三跳，属于误动现象。

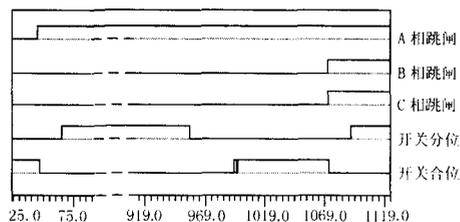
图4 乙侧开关量录波图

从现场录波图分析可知，乙侧发生A相接地故障， $3U_0$ 幅值为26.86 V，故障相电流幅值为3.77 A， $3I_0$ 幅值为3.83 A。乙侧保护动作情况为：故障发生后，两套保护的突变量方向元件和零序方向元件动作，相隔2 ms后距离I段元件动作，均在45 ms发出A相跳闸命令；在65 ms左右开关处于分位状态，994 ms保护装置单相单重，重合于故障线路；在1072 ms开关三跳，重合闸放电。
