500 kV 沙岭变“11.4”事故情况分析

摘要: 通过对东北电网 500 kV 沙岭变电站一次系统跳闸情况的调查分析, 为查找事故的真正原因提供了有利依据, 最终确定事故为人为误操作事故。同时对误操作时沙岭变 BUS1000 母线保护和辽沙#2 线 REL561 线路保护动作情况进行分析, 查明了 BUS1000 母线保护和辽沙#2 线 REL561 线路保护不正确动作的原因, 总结了事故教训, 并提出了改进建议。

Analysis of “11.4” accident in 500 kV Shaling substation

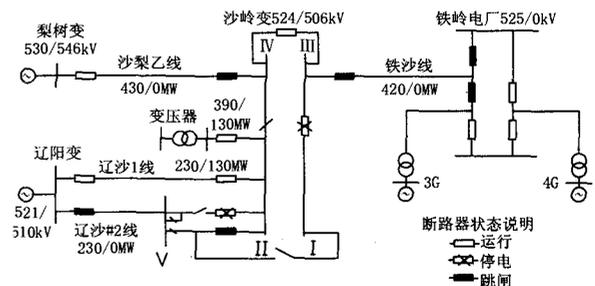
图 1 沙岭变 500 kV 一次系统接线

东北电网 500 kV 沙岭变电站(以下简称沙岭变)是东北电网中重要的变电站之一, 是沈阳市近郊的一个枢纽变电站。该站 500 kV 系统有线路四条和一台 500 kV/220 kV 联变。四条线路为: 沙梨乙线、辽沙#1 线、辽沙#2 线、铁沙线, 分别与梨树变、辽阳变、铁岭电厂(两台 300 MW 发电机组)相联; 一台联络变联接 500 kV 与 220 kV 系统。2003 年 11 月 4 日 12 点 35 分, 500 kV 沙岭变发生多个元件跳闸, 造成铁岭电厂#3、#4 机组与系统解列, 沙岭变 500 kV 一次系统接线及事故前、后潮流见示意图 1 所示(黑色为事故跳闸断路器)。现将事故及继电保护动作情况分析如下。

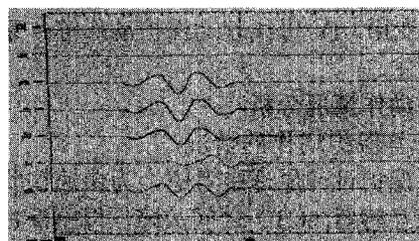
图 4 铁沙线录波图

铁岭电厂录波: 录波结果与沙岭变侧图 3 基本一致 (见图 4)。

从铁岭电厂录波图, 可以看到铁沙线有电容电流; 并结合相关保护动作报告信息及计算结果, 确认为沙岭变侧断路器在跳闸 4.53 s 后非同期合闸, 从而产生一系列元件跳闸的结果。

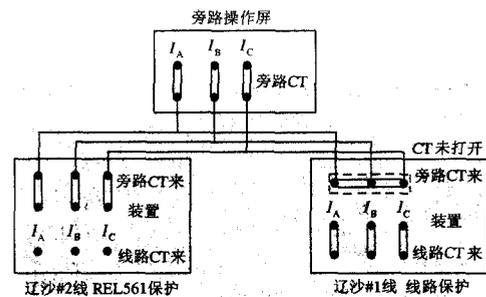
图5 辽沙#2线分相电流差动保护电流回路被短接示意图

运行人员在9月17日,#1母联兼侧路带辽沙#1线运行方式结束后,将#1母联兼侧路保护屏与辽沙#1线保护屏电流回路接线端子均短接(封#1母联兼侧路电流互感器。现场规程规定只将#1母联兼侧路保护屏接线端子短接,辽沙#1线保护屏电流回路接线端子不短接),在11月4日辽沙#2线侧路带送操作过程中,只将#1母联兼侧路保护屏电流回路接线端子打开,而没有将辽沙#1线保护装置中短接#1母联兼侧路电流互感器回路断开(相当于辽沙#2线分相电流差动保护电流回路短接),导致#2母联非同期合闸过程中辽沙#2线分相电流差动保护误动作(见图5)。

4) 运行人员业务素质不高,没有严格执行现场运行规程,运行班组之间交接不清楚。在进行#1母联兼侧路带送辽沙#2线操作时,保护CT回路切换不彻底,造成辽沙#2线保护误动,是此次事故扩大的主要原因。

3) 继续加大“六复核”和二次系统专项治理工作力度,针对发现的问题,及时制定出整改措施和完成时间及责任人,克服局限性,不留死角。进一步学习、掌握二次回路和保护原理,严格执行有关规程规定。
