# 一种特殊接线方式下的站变备用自投故障分析与解决

**摘要:** 站变备用电源自动投入装置(简称站变备用自投)给全站的交直流用电提供安全的保障,对电力系统安全可靠运行具有重要的意义。该文以粤北某500 kV变电站许继CSL210B型站变备用自投装置在特殊接线方式下运行中出现的误动作为例,进行了分析与探索,找出了误动作的根源,并针对许继CSL210B型站变备用自投装置在该站特殊接线方式下运行的特点,充分考虑到与现有的设计相兼容,对现有备用自投装置硬件的设计进行了重新设计,消除了误动作根源,保证了该500 kV变电站交直流站用电的安全稳定运行。

## Fault analysis and solution of a substation reserved auto-switch-on fault with a particular mode of connection

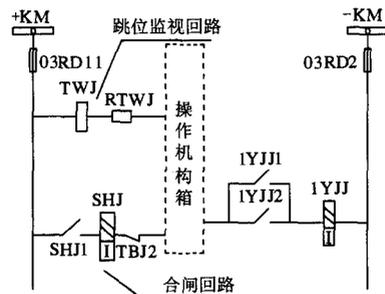
图 3 770 开关二次操作回路示意图  
Fig.3 Secondary loop circuit of 770 breaker

#2 站变备自投装置判 770 开关位置状态的 +24 V 电位是由 770 开关操作回路中跳闸位置继电器 TWJ 的常开触点 TWJ6 提供, 如图 3 所示。图中的 1YJJ1 和 1YJJ2 是 770 开关弹簧压力继电器的两对常开触点, 当 770 开关合闸压力正常时这两个触点处于闭合状态, 因此 TWJ 处于励磁状态, TWJ6 触点闭合, 如图 4 所示。当运行人员合上 410 开关后, 为了防止 770 开关误合危及到#0 站变检修人员生命安全而退出了备自投屏后 770 开关的操作电源。即拉开 03RD1 保险, 断开了合闸回路正电源 +KM, 但同时也使跳位监视回路的跳闸位置继电器 TWJ 失磁, 770 开关状态开入#2 站变备自投回路常开点 TWJ6 返回, #2 站变备自投装置判 770 开关位置的 +24 V 电位消失。

许继 CSL210B 型站变备自投装置, 判开关位置的方式是有 +24 V 电位表示#0 站变变高侧 770 开关处于分闸位置, 反之无 +24 V 电位表示 770 开关处

于合闸位置。由于+24 V 电位消失，#2 站变备自投装置误判 770 开关在合闸位置，满足了备自投装置的充电条件，使装置充电。

当#0 站变检修完毕，准备恢复原来正常运行方式，首先投入 770 开关的操作电源保险，然后切开 410 母联开关，切开 410 母联开关后 380V0M 母线失压，此时 2M 母线有压，已满足备自投动作条件，且此时#2 站变备自投装置已经完成充电，于是#2 站变备自投动作，造成#2 站变备投装置动作误合 420 母联开关。
