# 500 kV 某变 220 kV REB 010 失灵保护 误动作事故的处理分析与防范

**摘要:** 介绍了 500 kV 某变电站 220 kV REB103/010 母差失灵保护失灵误动作跳开母联母分开关而未跳开线路各开关的事故。分析发现该起事故是因 REB103/010 母差失灵保护装置设计缺陷造成的。文中介绍了事故处理的方法, 认真剖析了事故原因, 最后提出防范措施并推广实施。

## Analysis on false-action of 220 kV REB010 breaker failure protection in a 500 kV substation

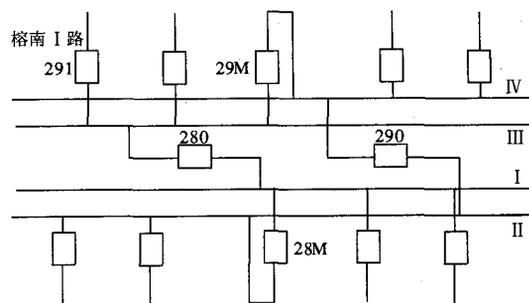
图 1 500 kV 某变 220 kV 系统运行方式简单示意图

2007 年 07 月 31 日上午, 500 kV 某变 220 kV 双母双分段母线 I、II、III、IV 母通过两个母分、两个母联开关并列运行, 系统一次图如图 1 所示, 其中 220 kV 榕南 I 路 291 接 III 母运行。10:27:40, 主控室事故音响动作, 220 kV III—IV 母联 29M 开关、I—III 段母分 280 开关三相跳闸, 后台监控显示 220 kV ABB 母差失灵跳闸、BP-2A 刀闸变位, 事故时 220 kV 双母双分段并列正常运行、各线路均

正常运行。现场检查保护动作情况: 220 kV III—IV 母 ABB 失灵保护屏上跳闸信号继电器掉牌, 榕南 I 路 REB010 失灵模块 L1 亮, trip 灯亮; 母联 29M、分段 280 保护屏上 TWJ 灯亮; 榕南 I 路线路保护屏上无任何动作信号。失灵保护动作后, 220 kV 线路均正常运行, 负荷无损失, 220 kV III、IV 段母线分列运行。与 III 母有关的联络开关均跳开, 220 kV III 段母线解列。

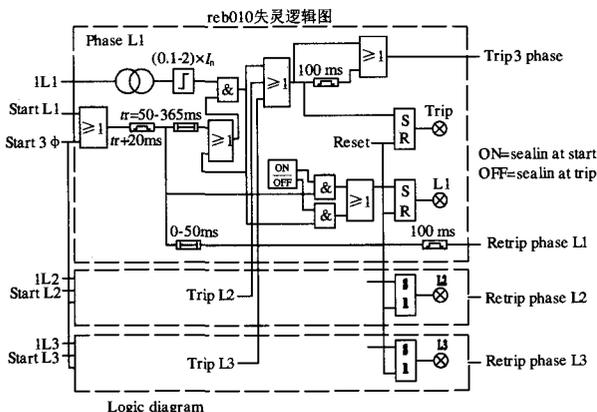
图 2 ABB REB103/010 母差失灵保护装置失灵保护逻辑图

上述试验测量值,说明失灵开入量仅仅只需要存在 8 ms 开入,就可以启动 REB103/010 母差失灵保护失灵动作。而根据 ABB 厂家说明书,其光耦延时保持时间大等于 20 ms。由此可以看出,因为失灵开入动作使光耦保持记忆所需的时间太短,可能会因干扰而误动作出口。并不象图 2 中的逻辑图行为。厂家对此也无法解释。

由 2.1、2.2 的处理分析,发现 ABB REB103/010 母差失灵保护装置因本身设计问题而误动作出口。其失灵保护采用“失灵开入触点和电流判据‘与逻辑’再加延时”动作出口,其逻辑见图 2。保护动作失灵开入触点采用光耦,且开入触点最少只需要延时 8 ms 后就可记忆保持,光耦的动作功率实测才 0.14~0.19 W,其逻辑依靠电流元件返回才返回。因此,如果线路负荷较大使得电流元件达到整定值而动作,同时失灵启动回路发生直流电压异常,则可

能会造成保护动作失灵开入触点瞬时(大等于 8 ms 即可)接通后保持,从而造成失灵保护误动作。

综上所述,因 ABB 厂 220 kV REB103/010 母差失灵保护中的失灵保护逻辑原理设计存在缺陷,抗电压波动能力差,在直流电压波动下,造成失灵保护误动。跳闸时 220 kV 榕南 I 路接在 III 段母线运行,当时负荷较大(164 MW, 电流 400 A 左右),超过整定的失灵启动电流(25%  $I_r = 375 \text{ A}$ ),而 ABB 失灵保护抗电压波动能力差,直流的瞬间电压波动,开放了榕南 I 路失灵启动开入,进入 ABB 失灵保护动作逻辑,因此失灵保护动作 0.25 s 延时跳开与 III 母有关的 280、29 M 开关(无电压闭锁),0.5 s 延时跳 III 母线路主变间隔(因带电压闭锁未跳开)。在 280、29M 开关跳闸后,由于潮流转移,榕南 I 路线路电流低于失灵启动电流后失灵功能返回。

1) 针对 ABB 公司 REB-103/010 母差失灵保护的失灵功能存在缺陷,退出本站及省网类似站这种型号的保护装置的失灵保护功能。

2) 要求 ABB 厂家更改失灵逻辑, 取消失灵启动开入带保持功能, 采用不带保持的失灵启动判据, 提高开入光耦的動作功率和设置开入延时動作门槛。要求失灵起动电流和失灵开入触点一直動作到整定的时延两个条件同时满足才能开放失灵出口, 且要求失灵电流和失灵起动量任一条件返回就要瞬时返回失灵。
