## 2 事故经过

2007年1月20日0时28分,安顺电厂#2锅炉因煤质差、燃烧不稳定熄火,甩负荷250 MW,机组MFT保护动作跳#5021、#5022断路器。在跳闸过程中,#5021断路器的三相跳开,#5022断路器的B相经过多次分—合一分后分闸不成功。#5022断路器失灵保护在启动后778 ms出口跳#5023断路器,同时发远跳令。安顺变电站安电I线辅助保护收到远跳命令后,经“二取二”有判据出口跳#5011、#5012断路器,从而将安顺电厂#2机组彻底与系统隔离。在整个过程中保护动作行为的正确性,尤其是失灵保护动作的正确性是关注的焦点。

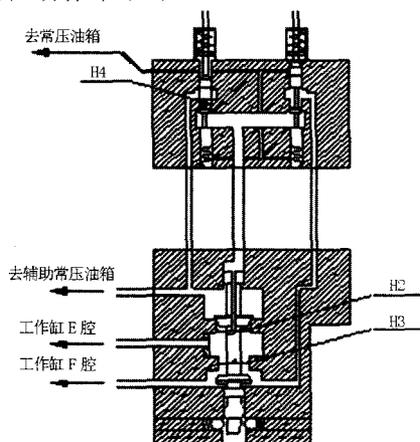
图 2 LW12-500 开关液压机构原理图

事故发生后,现场对两台故障断路器进行了全面的检查。通过对安顺电厂#5022、#5023断路器的解体,发现#5022断路器的B相和#5023断路器的C相液压操作机构分闸一级阀卡滞,使得一级阀处高压油泻放阀口(H4)打不开,造成二级阀不能动作,从而使高压油补油阀口(H3)不能关闭,继而造成工作缸(E)侧的高压泻放阀口(H2)未打开,造成断路器拒分,见图2。而卡滞的原因是由于液压油长期运行后,常压油箱脏污未及时清洁,造成整个液压油动作回路留有大量的杂质,杂质引起一级阀、二级阀在动作中卡滞。

在分析过程中, 因安顺电厂故障录波仅接入#5021、#5022 断路器的跳闸位置, 而无断路器保护的跳闸命令, 给保护动作分析带来了困难, 建议将保护跳闸命令接入故障录波。针对本次事故液压机构暴露的问题, 要求在今后液压机构的运行维护中, 加强对液压油及整个液压回路的清洁, 防止断路器液压机构卡滞而造成断路器拒动。

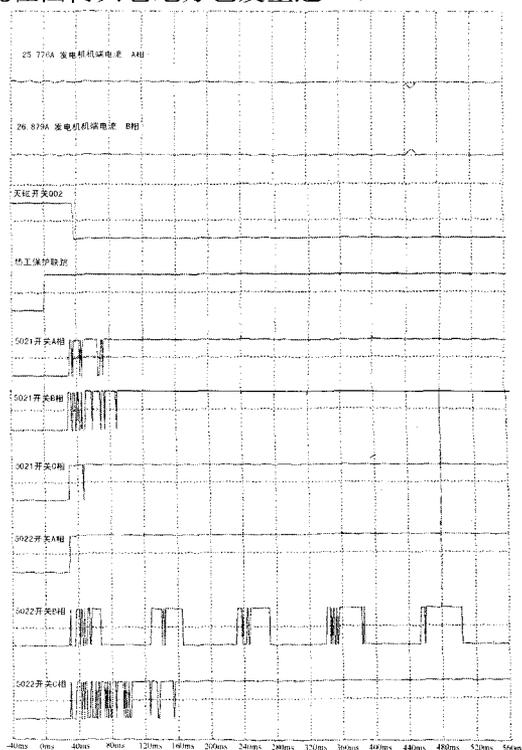
图 3 安顺电厂 MFT 动作后机组故障录波打印的波形

从录波图3可以看出,除#5022的A相一次分闸成功外,#5021的A、B、C三相和#5022的B、

C两相均反复进行了多次分闸—合闸—分闸的过程,#5021的三相和#5022的C相最后均分闸成功,#5022的B相进行了六次分合闸,最后一次分闸后因液压机构储存的能量消耗太多,没能力再分闸,导致拒分。LW12-500型断路器的连续多次分合的情况在国内其它地方也发生过<sup>[11]</sup>。

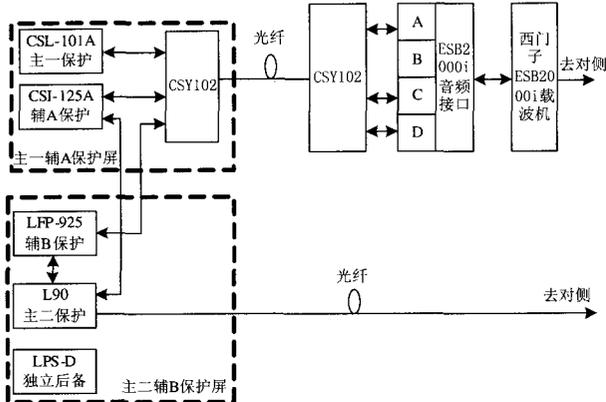
图 4 安电 I 线线路保护配置及通道联系图

安电I线路保护配置见图4。安顺电厂#5021、#5022、#5023断路器保护均为LFP-921A,安顺变电站#5011、#5012断路器保护均为CSI-121A。

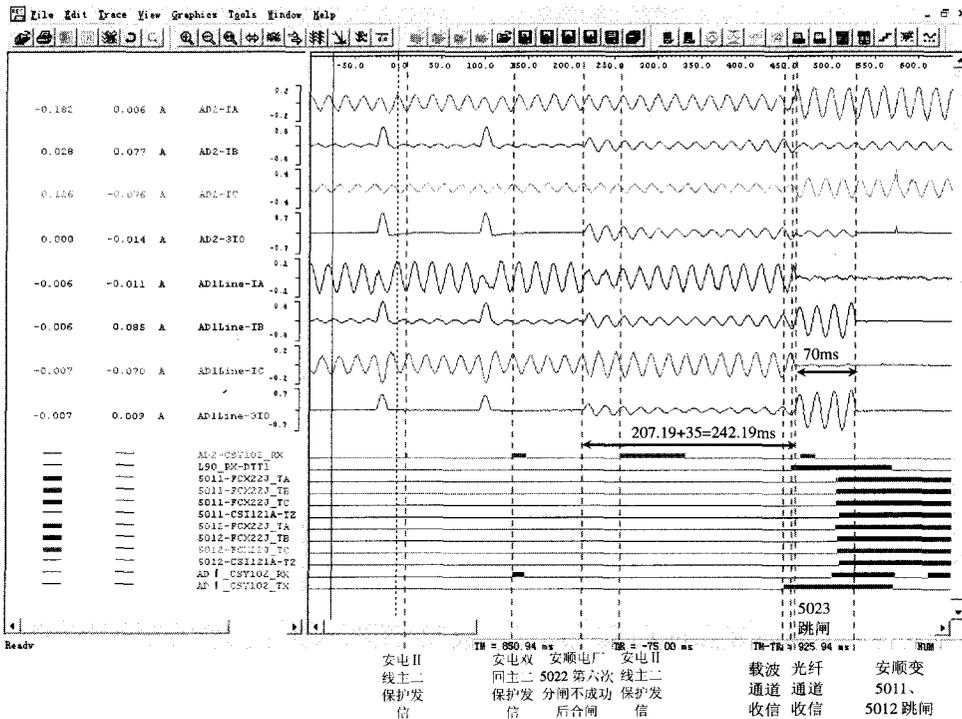
图 6 安顺变电站安电双回线故障录波 (安顺变电站录波的启动时刻较安顺电厂机组的录波晚约 464 ms)

在分析的过程中,如何将安顺变电站侧的保护动作时间统一到安顺电厂侧,需要有说服力的特征量。从安顺电厂 #5022 断路器 B 相的六次分合闸来看,在 #5022 断路器的合闸期间并不一定有故障电流。安顺电厂侧在 440 ms 时出现了一次 A、B 相的电流突变,而安顺变电站看到 B 相电流突变发生在 -24.06 ms,且在 94.69 ms 时又出现了一次电流突变,两次电流突变的时间间隔为 118.75 ms,与 #5022 断路器 B 相分合的周期 120 ms 接近,对应安顺电厂 #2 发电机机端 A、B 相电流第二次出现电流突变的时间应为 558.75 ms,刚好在图 4 记录的时间范围外。根据 #2 机组升压变的接线方式  $Y_0/\Delta$ ,由星-三角形的变换可知<sup>[2]</sup>:

安顺电厂 #5022 断路器保护 LFP-921A 的失灵经零序电流把关,从安顺变电站的故障录波来看,安电 I 线从 216.25 ms 开始才出现稳定的零序电流,

因此 #5022 失灵启动的时间应在 216.25 ms 以后。从安电双回线出现零序电流到安电 I 线 A、C 相电流 458.44 ms 消失之间的时间间隔为 242.19 ms,减去 #5023 断路器的分闸时间 35 ms,减去失灵保护的動作延时 200 ms, #5022 断路器失灵启动的时间应该是在 223.44 ms。这样 #5022 断路器失灵出口时间 778 ms 就与安顺变电站录波图上的 423.44 ms 为同一时刻。

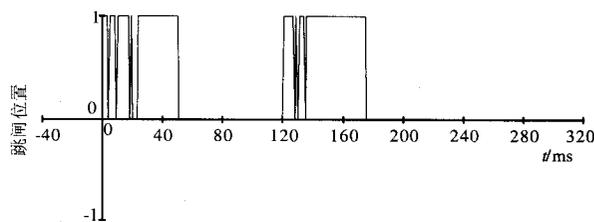
图 7 33 s 后安顺电厂 5022 的 B 相又进行了两次分合  
Fig.7 Two times close-open-closed of circuit breaker 5022' B phase in Anshun Power Plant after 33 seconds

从安顺电厂 #5023 断路器保护的跳闸报告来看, #5023 断路器跳闸后三相电流同时消失,因此可以判断 #5023 当时三相同时跳开了,检查中发现 C 相拒动应为断路器后来偷合上的,这一点可从安顺电厂 #5022 断路器的 B 相在 33 s 后又出现了两次分合闸得到印证,见图 7。#5023 断路器跳开后,安电 I 线的 A、C 相就与安顺电厂断开,电流降为零,因此 #5023 断路器保护跳闸信号收回的时刻 490 ms 应与安顺变电站安电 I 线 A、C 相电流消失的时刻 458.44 ms 为同一时刻。

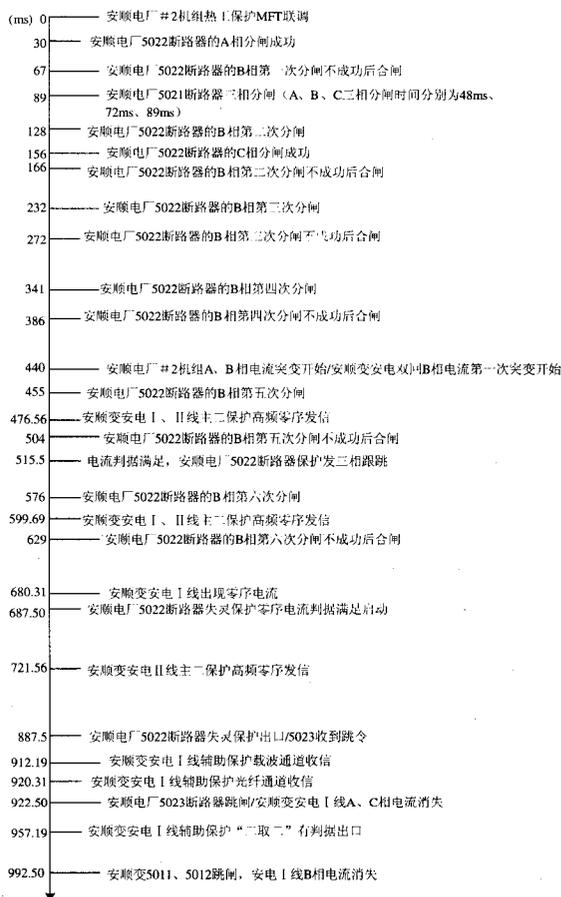
图 8 保护动作时序  
Fig.8 The tripping process of protections

安顺变电站安电双回线主一保护 CSL-101A 的时间可通过其动作发信的时刻与故障录波图上光电装换装置 CSY-102 的收信时刻来统一, 辅 A 保护 CSI-125A 可通过其收信与 CSY-102 的发信时刻来统一, 安顺变#5011、#5012 断路器失灵重动的时刻与录波图上#5011、#5012 操作箱收到跳闸信号的时刻为统一时刻, 这样就可将收集到的各保护的动作时间统一起来。图 8 为各保护相对热工保护 MFT 动作的时序图。

由于剩磁及机组的惯性, 在跳闸初期发电机从系统吸收的无功较少, 同时由于 B 相反复进行分闸—合闸—分闸, 使得#5022 断路器保护的三相联跳命令因电流判据不满足迟迟发不出来。在第四次合闸结束前 440 ms, 机组 A、B 相产生了一次较大的冲击电流, #5022 断路器保护 LFP-921A 的电流判据满足, “三相联跳保护动作”(LTst), 三相联跳的逻辑见图 9<sup>[3]</sup>。#5022 断路器保护 LFP-921A 的失灵保护因零序电流元件在多次分合的过程中反复返回, 导致失灵保护直到 687.5 ms 零序电流判据才满足, 失灵逻辑见图 10。失灵启动后经 200 ms 延时出口跳#5023 断路器, 并同时发远跳令跳安电 I 线安顺变电站#5011、#5012 断路器。安顺电厂#5023 断路器收到跳闸命令后, 经过 35 ms 跳开。同时, 失灵跳闸信号 22 ms 后经载波通道传到安顺变, 相隔 8.12 ms 后光纤通道收信, 辅 A 保护在双通道收

信后 36.88 ms 发跳闸命令(定值延时 30 ms), 辅 B 保护在第一次收信时启动, 40 ms 后出口。在辅 A 保护发出跳闸命令 35.31 ms 后, 安顺变电站#5011、#5012 断路器切除故障, 至此才将安顺电厂#2 机组从系统隔离。
