一起 220 kV 线路保护跳闸行为分析

摘要: 就 220kV MD 线故障跳闸, A 相高频保护 M 站侧保护动作, 而 D 站侧 A 相高频保护屏跳闸灯亮, 却没有保护报文; 两侧 B 相高频保护都仅是起动的情况, 依据保护报文、录波图及保护原理对保护跳闸行为进行分析, 确定故障类型为发展性故障, 并且保护动作行为正确。分析过程具有一定的借鉴价值。

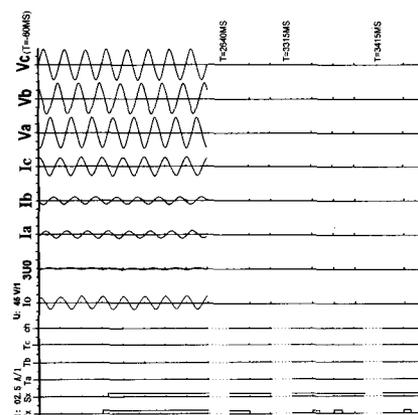
图 1 A 相高频保护起动报告

220 kV MD 线 D 站侧 A 相高频保护 LFP-901A 起动报告如图 1 所示。

由 LFP-901A、LFP-902A 保护起动报告和故障录波器的波形可以看出，C 相故障时，故障相电压下降不多，故障相电流和零序电流不大，呈现出较明显的高阻接地特征，且在起动元件起动前，C 相故障已经存在，也即为逐渐发展性故障；虽然在表 1 中零序过流 III 段定值与零序起动元件定值同为 1 A，但由于“零序过流 III 段经方向判别投入”置 1，零序方向过流定值 LOF 为 2 A，所以必须要到零序电流达到 2 A 以上，零序过流 III 段方能开始计时；LFP-901A 打印波形中 2660 ms、LFP-902A 打印波形中 2655 ms 时停信，也即在此时，两套保护零序正方向元件动作，但由于故障发展比较缓慢，零序电流在 2 A 附近保持了一段时间，所以零序方向元件动作出现反复，表现在发信上为时发时停，且持续了 1.6 s 以上，在此期间对侧的纵联方向元件未动

在零序方向元件可靠动作后，零序过流 III 段才开始计时，定值中零序过流 III 段延时为 3.6 s，从故障录波器的波形看，零序电流持续超过 2 A 的时间约 3640 ms，所以分析认为 LFP-901A 应该是零序过流 III 段保护动作跳闸；LFP-901A 从起动到零序过流 III 段跳闸的时间较长，MONI 板可能来不及整理报告，所以 LFP-901A 出口跳闸而无动作报告，只有起动报告。

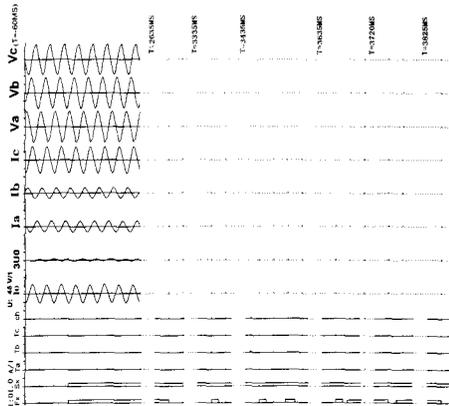
图 2 B 相高频保护起动报告

B 相高频保护 LFP-902A 起动报告如图 2 所示。

虽然 LFP901A、LFP902A 两套保护的起动元件整定定值相同，但采样回路各自相对独立，表现在过流元件灵敏度上略有差异，LFP-901A 起动元件较 LFP-902A 早动作，同样 LFP-901A 的零序正方向元件也早于 LFP-902A 动作，随着故障的发展，在其动作稳定后，LFP-901A 的零序过流 III 段计时先到，先于 LFP-902A 动作跳闸，并停信。同时，对侧一直未停信，所以本侧 B 相高频保护没有动作。

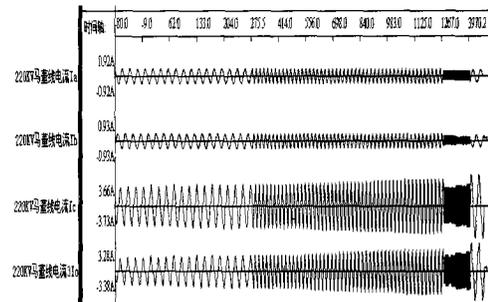
图 3 录波图

录波图如图 3 所示。

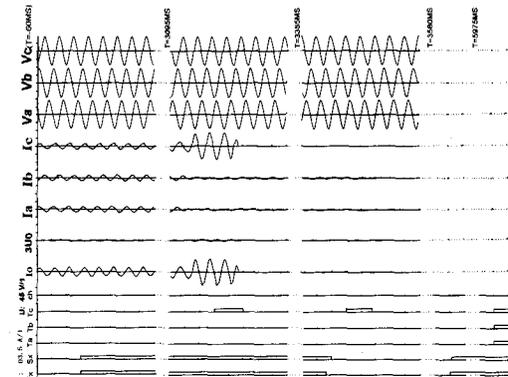
图 4 A 相高频保护动作报告

220 kV MD 线 D 站侧 A 相高频保护 LFP-901A 动作报告如图 4 所示。

从两套保护的打印波形中看，由于高阻接地，故障量较小，起动元件起动后，纵联方向元件均未动作，直到对侧开关跳开后，助增消失，本侧故障相电流、零序电流突然增大，两套保护的方向元件均动作停信，且由于 C 相电流的突变，选相元件选 C 相；LFP-901A：对侧跳闸停信，本侧收信返回，

因连续收信大于 35 ms, 进入功率倒方向逻辑, 方向比较保护延时 20 ms 方能动作, 所以纵联零序保护 0+ 于 3416 ms 动作跳 C 相; LFP-902A: 由于对侧未动作停信, 虽本侧停信, 但收信一直未返回, 故纵联保护不能动作跳闸。

这是由于本侧单跳, 对侧三跳, 所以 LFP-901A 的重合闸将不再动作, 而是经 ($T_r=2$ s) 延时由 HB2 动作三相跳闸。

障前先有轻微扰动后, 因三个 CPU 的灵敏度不同可能会出现起动时刻不一致的现象, 导致 MONI 收集到的 CPU 动作信息在时间上就出现了偏差。当 MONI 将各 CPU 以不同起动时刻的动作元件及相对时间整理在一起时, 若 CPU1 起动时刻较 MONI 和 CPU2 早, 则 CPU1 的波形会被后移, 表现在 LFP-901A 打印波形中, 第一次 C 相跳闸脉冲是由 CPU1 传送给 CPU2, 并由 CPU2 按照自己的起动时刻整理后发给 MONI 板的, 第二次 C 相跳闸脉冲是直接由 CPU1 按照自己的起动时刻整理后发给 MONI 板的, 所以出现了两次 C 相跳闸脉冲。

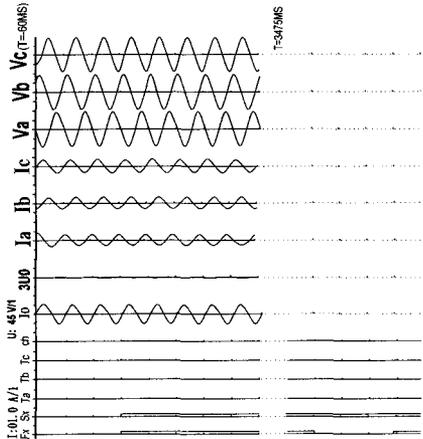
图 5 B 相高频保护起动报告

B 相高频保护 LFP-902A 起动报告如图 5 所示。录波图如图 6 所示。

原因同 M 站侧 B 相高频保护未动作分析。
