# “8.12” 500kV 福泉变 500kV I、II 母线失压保护动作分析

**摘要:** 介绍了8月12日福泉变500kV I、II母两套母线失灵保护因一次小干扰而造成误动的过程, 分析了母线失灵保护误动过程中的动作行为, 并根据误动原因提出了相关反措, 为防止今后再出现类似事故提供了经验。

## Analysis of relay protection on 500 kV busbar no-voltage in 500 kV Fuquan substation

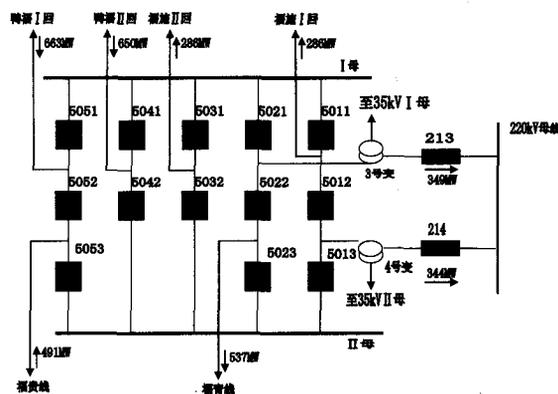
图1 福泉变500kV电气主接线图

2007年8月12日19时54分, 500kV福泉变站内福施I回5011断路器、4号主变5013断路器、3号主变5021断路器、福青线5023断路器、福施II回5031、5032断路器、鸭福II回5041、5042断路器、鸭福I回5051断路器、贵福

线5053断路器共十台断路器跳闸, 500kV I、II组母线失压。

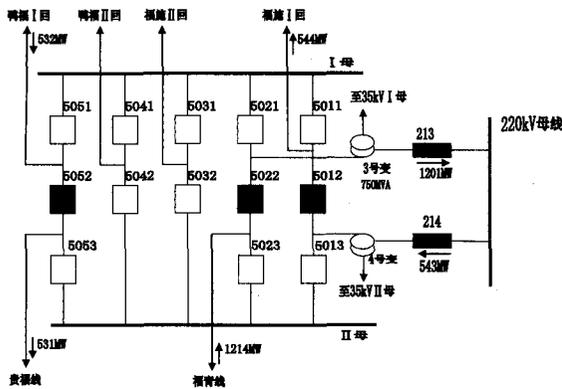
图 2 500 kV 福泉变事故后潮流图

5012、5022、5052断路器保持运行。

电源→500kV鸭福I回线→5052断路器向500kV贵福线送出负荷。

电源→500kV福青线→500kV5022断路器→3号主变→213断路器→220kV母线。

220kV母线→214断路器→4号主变→500kV5012断路器→福施I回送出负荷。

3 号主变发过负荷信号。

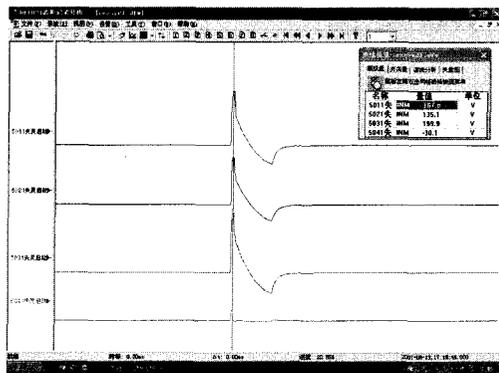
图3 示波器试验图

试验发现失灵开入的接通时间小于 10 ms 仍然能使保护出口动作。对失灵触点接入示波器进行监视, 发现断开失灵开入外部触点后, 失灵开入回路的电压有一个缓降过程 (电容器放电过程), 实际上延长了失灵开入的时间。通过波形判断, 失灵开入回路的返回电压约为 50~60 V。失灵开入回路在保护内部使用的是光隔 (光电隔离器), 光隔为电流动作元件, 动作电流约为 2~3 mA, 故该母线保护的失灵开入回路灵敏度很高, 不能有效地躲过直流回路的干扰。拔出保护的失灵开入插件, 发现每路的失灵开入回路均并接有一个 100 nF 的电容器 (干扰吸收回路), 由于电容器存在充放电过程, 实际上展宽了失灵开入回路的时间, 也同时展宽了外部干扰

的持续时间。

a. 对网内其他变电站和电厂的 500 kV BP-2A 型母线保护进行整改; 同时针对 BP-2B 型保护与厂家沟通, 拟订反事故技术措施计划并实施。具体为在母差失灵开入光耦前增加强电中间继电器 (功率为 5W), 保证小脉冲不会造成保护误动; 另外增加失灵开入回路脉冲的启动延时 (增加 20 ms), 确保能躲过可能遇到的长脉宽干扰脉冲;

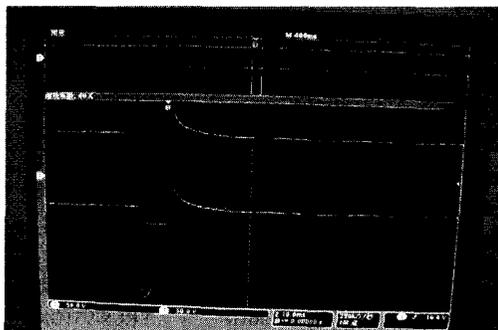
图4 示波器波形图

在 2007 年 8 月 13 日 18 时 59 分, 监视设备捕捉到一个强烈干扰, 如图 4。

干扰发生时调查组成员正在 3 号主变风冷控制箱监视, 正好听到风冷控制系统有接触器启动, 温度 1 启动风扇。查看监控后台记录, 此时正好发出“3 号主变 1、2 套保护风冷启动 (n58)”、“3 号主变油流异常 (n43)”信号。

此情况验证了事故调查方向确立时的判断: 干扰源在 3 号主变风冷控制系统。

通过对 3 号主变进行停电检查, 发现控制箱内 501.1 接触器上 K17、K18 回路的两根接线接反, 二次线为厂家原产配线, 无后期改接现象。K17、K18

两回路接反, 造成了交流回路串入直流回路并产生干扰。

通过上述分析, 此次事故的原因为: #3 主变 A 相第一组风冷控制回路接线错误, 导致主变 1 组风机按温度启动方式下启动瞬间交流电源串入直流系统, 使两套 BP-2A 母线失灵保护的失灵启动回路同时感受到干扰, 而 BP-2A 母线装置抗干扰能力未达到设计要求, 造成保护误动作出口跳闸。
