一起二次回路两点接地引起母线保护误动的事故分析

摘要: 二次回路两点接地是引起保护装置不正确动作的原因之一, 但二次回路两点接地引起母线差动保护误动却发生较少, 对一起二次回路两点接地引起母线差动保护误动事故进行了详细分析, 指出了引起事故的根本原因和主要因素, 并提出了相关的防范措施。

Analysis of two groundings in secondary circuit arising maloperation of busbar protection

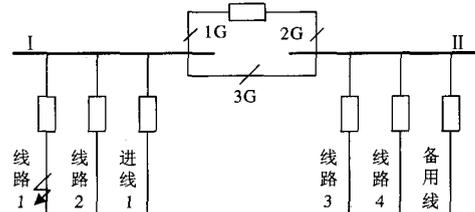
图1 事故前运行接线图

事故前该变电站 110 kV 运行接线图见图 1, 110 kV 母线为单母分段接线, 共 5 条出线 (1 条备用出线)、1 条进线, 事故当时分段开关断开, 分段刀闸 1、刀闸 2 断开, 分段刀闸 3 闭合, 处于单母运行方式。

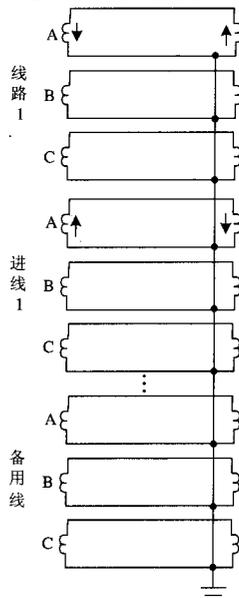
图 2 二次回路电流示意图

图 2 中左侧表示 CT 二次侧, 右侧表示母线保护装置内各回路电流变换器, 线路 1 发生 AN 故障时, 母线流过穿越电流, 线路 1 与进线 1 电流相位相反, 备用线应无电流流过, 其它回路及电流图中略去。

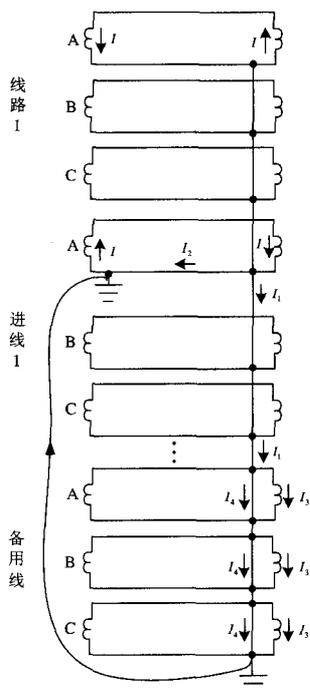
图3 二次回路实际接线及电流示意图

图3与图2比较,二次回路接线有两点不同:

1) 在进线1的A相处多了一个接地点;

2) 在备用线路二次电流回路处多了封口,使母线保护装置内的备用线路A、B、C相电流变换器两端同时与接地点连接。

图3中,进线1电流 I 分流为 I_1 和 I_2 两部分,其中 I_1 通过地线分流, I_1 在流过备用线路时,由于备用线路A、B、C电流回路有封口且保护装置内的电流变换器阻抗极小,因此电流 I_1 分流为 I_3 和 I_4 两部分, I_3 流过母线保护装置。其中: $I=I_1+I_2$, $I_1=I_3+I_4$ 。

根据公式(3),此时母线保护装置A、B、C相差动电流相等,为: $I_{da}=I_{db}=I_{dc}=I_3$; A相制动电流 $I_{ra}=I_3+I+I$ (I 为故障时线路1和进线1的A相二次电流); B相制动电流 $I_{rb}=I_3+I_5+I_6$ (I_5 、 I_6 为故障时线路1和进线1的B相二次电流); C相制动电流 $I_{rc}=I_3+I_7+I_8$ (I_7 、 I_8 为故障时线路1和进线1的C相二次电流)。由于A相故障时: $I_3=K_1 \cdot I$ (K_1 为分流比例), $I_3 \gg I_5+I_6$, $I_3 \gg I_7+I_8$,因此,根据公式(1)和(2),A相差动保护不动作,B、C相差动保护动作。本次故障以上各具体数值上文已有所述。

电流二次回路两点接地为本次事故的根本原因,备用线路电流回路在保护屏或端子箱处封口且封口后未断开与保护装置连接为本次事故发生的重要因素。电流二次回路两点接地,将造成故障电流或负荷电流通过地线分流,但其它相关间隔二次电流回路不在保护装置外侧封口或封口后与相关保护装置断开,则通过地线分流的电流在流经该间隔二次回路时,电流不会进入该间隔相关保护装置,不会造成相关装置误动或运行异常。

为保证不造成CT开路,对备用间隔,电力系统继保部门习惯在该间隔端子箱或间隔保护屏将该CT封口,此时必须同时将该CT二次回路与相关保护装置断开,尤其对于母线保护此类跨间隔的保护装置,不因某一间隔停运而退出运行的保护设备,更应采取以上措施,可有效防止二次回路两点接地对保护装置产生影响。
