# 一起 220 kV 变压器保护跳闸事故分析

任业生

(郑州供电公司试验所, 河南 郑州 450006)

## Obstacle analyses of 220 kV transformer protection trip

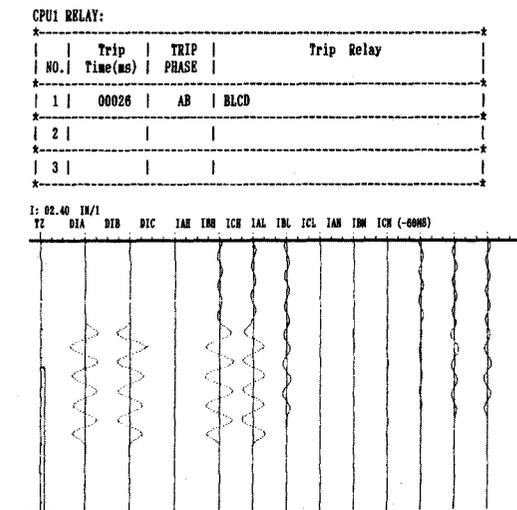
图 1 变压器差动保护故障录波信息

从图 1 差动保护打印录波信息来看是差动保护 (BLCD) 26 ms 出口跳闸，录波显示 A、B 两相有差流。高压侧 A、B 两相电流明显增大，C 相电流基本上没有变化。中压侧电流变化不大。低压侧没有电流波形，根据差动保护原理 A、B 两相有差流，难道是 A、B 相故障吗？

从图 5 向量图上可以看出  $I_{AH}$  与  $I_{CH}$  大小相等方向相同,所以星-三角变换后高压侧 C 相没有故障电流,同理中压侧 C 相变换后也没有故障电流,然后再进行差动运算, C 相就没有差动电流, A、B 两相有差动电流,这样就与差动保护的录波情况相吻合了。现场根据分析结果对中压侧 B 相引线管进行检查,找到了故障点与分析结果一致。

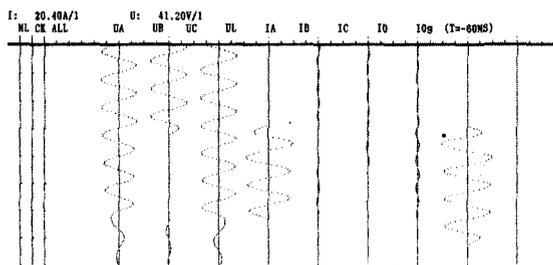
图 2 变压器中压侧后备保护故障录波信息

再看图 2 中压侧后备保护打印的录波信息，中压侧电压先是正常电压，突然 B 相电压消失，与此同时出现零序电压和零序电流，再后，三相电压和零序电压、零序电流同时消失，录波还显示中压侧电流始终是负荷电流没有突然增大的故障电流，从 B 相电压突然消失和零序电压、零序电流突然增大的情况看，像是 B 相接地故障，但同时还有疑问，为什么 B 相电流没有变化，按照常理来讲 B 相接地时，B 相电流应和零序电流同时突变的，所以是 B 相接地故障还有疑问。

通过对录波图与施工接线图的综合分析我们可以向在现场的领导及各专业人员做出合理的解释，故障是发生在变压器中压侧瓦斯保护范围之外、差动保护范围之内，也就是变压器中压侧至断路器之间的引线上，B 相故障。分析如下：首先从中压侧后备保护故障信息录波图（图 2）来看，中压侧电压 B 相突然降为 0V 同时有零序电压产生，说明是 B 相接地故障，为什么没有 B 相故障电流呢？我们查阅了图纸中压侧后备保护 CT 用的是断路器处 CT，变压器是一个降压变压器，电源是高压侧，而中压侧的电源是变压器中压绕组，故障点在中压绕组与中压断路器之间，中压断路器 CT 在故障点之后，所以不会感受到故障电流。而有零序电流的原因是因为零序保护 CT 在中压侧中性线上，中性点接地运行，所以会感受到零序电流。另外这一点可

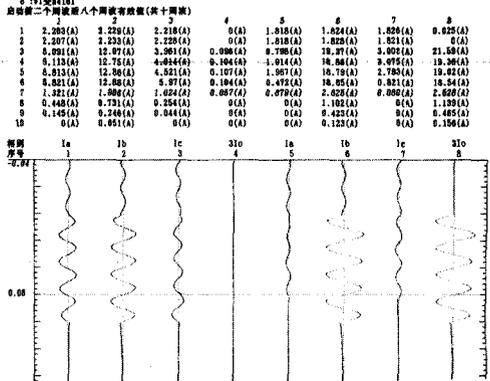
图 3 故障录波器信息

从图 3 故障录波器所录的波形上看，1—4 通道为高压侧电流，5—8 通道为中压侧电流。高压侧 A、B 两相电流变化明显 C 相变化不明显。中压侧 A、

C 两相电流基本上没有变化，B 相和零相有明显变化。这也很难说清是什么样的故障，是 A、B 故障还是 B 相故障？怎样来解释这三张图呢？

在故障录波器所录波形(图 3)上得到印证,图 3 上中压侧电流采用的是中压侧套管 CT 的电流,在故障点之前可感受到 B 相故障电流,并被清晰的记录下来。到此中压侧可以解释清楚了,那么差动电流 A、B 两相都有又是什么原因呢?
