一起失灵保护误动的原因分析

摘要: 海南电网一起平常的 220 kV 线路发生故障, 线路保护正确动作切除故障, 并且重合成功, 但同时 220 kV 失灵保护误动跳 220 kV 母联开关, 引起事故扩大。经过对该起事故动作行为的分析以及对 220 kV 断路器失灵保护的逻辑框图进行深入研究, 找出问题所在, 提出了保护装置选型是否正确对电网的安全稳定运行是非常重要的。

A false action analysis of breaker failure protection

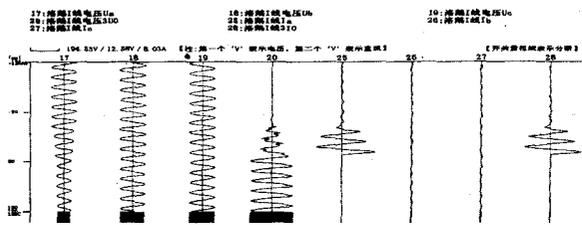
图 1 洛基侧故障录波图

洛基侧。故障时 A 相故障电流为 3 308 A, 零序电流为 3 201A。RCS-902B 保护装置的纵联距离保护、纵联零序方向保护 74 ms 动作, RCS-931B 保

护装置的电流差动保护 42 ms 动作，出口跳洛鹅 I 线 A 相开关；故障 68 ms 切除，重合闸 1 095 ms 动作，A 相重合成功；故障测距 19.46 km。故障波形见图 1。

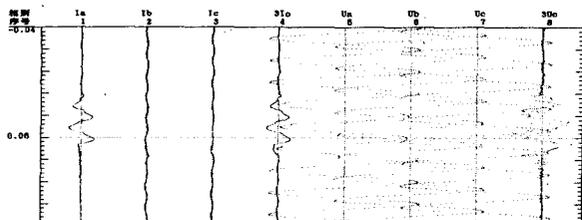
图 2 鹅毛岭侧故障录波图

鹅毛岭侧。故障时 A 相故障电流为 687 A，零序电流为 625 A。RCS-902B 保护装置的纵联零序方向保护 43 ms 动作，RCS-931B 保护装置的电流差动保护 13 ms 动作，出口跳洛鹅 I 线 A 相开关；故障 68 ms 切除，重合闸 1 088 ms 动作，A 相重合成功；故障测距 32.05 km；故障波形见图 2。

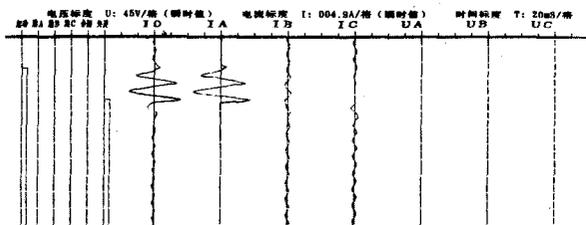
图 3 鹅毛岭侧断路器失灵保护故障录波图

RCS-921A 断路器失灵保护 36 ms 动作，经 250 ms 后，220 kV WMZ-41B 母差保护出口跳 220 kV 母联开关。故障波形见图 3。

从故障录波图和保护动作行为分析，可以判断，220 kV 洛鹅 I 线发生瞬时性故障时，线路两侧的保护和重合闸动作逻辑都是正确的，线路也立即恢复正常运行状态。唯一疑惑的是，为何线路恢复正常运行后鹅侧的断路器失灵保护启动装置动作仍继续

什么在 A 相开关跳开后不返回？从故障录波图 3 上看，这个回路启动后一直保持了至少 350 ms 以上仍然没有返回。因此，我们怀疑，该实际的动作逻辑并非如图 4 所示，其是否隐含着经过一个三相均无流才返回的自保持回路？经过与厂家的深入沟通，证实了此种猜想。

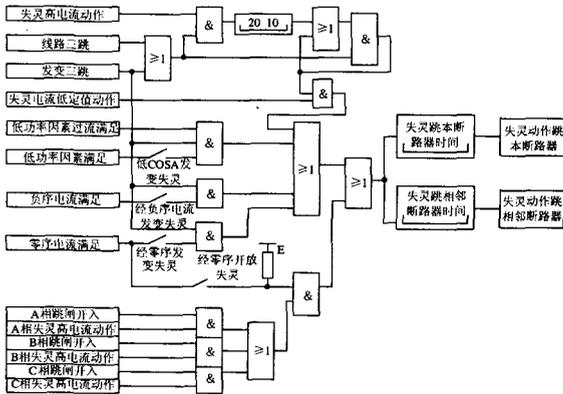
图 4 断路器失灵保护的逻辑框图
Fig.4 Logic of breaker failure protection

见原逻辑框图 4^[1]，结合线路故障的录波图及保护整定，可见，“A 相跳闸开入”和“A 相失灵高电流动作（整定：120 A）”同时满足后，经过第一个“与”门，再经过第一个“或”门，在零序电流（580 A）也同时满足的情况下，经过第二个“与”门，最后经过第二个“或”门，“或”门后启动两个回路，一回路是跳本断路器，但这个功能在本电网中不用，我们将之整定为 9 s（相当于退出）；另一个回路经一个短延时（整定：10 ms）后跳相邻断路器（实际接线是去启动 220 kV 母差失灵保护）。故障发生 85 ms 后，线路保护动作将 A 相开关跳开，“A 相跳闸开入”返回，鹅侧开关并没有拒动，此时，按照图 5 中的逻辑，启动 220 kV 母差失灵保护的这个回路会马上返回，失灵保护是不会出现误动的可能。

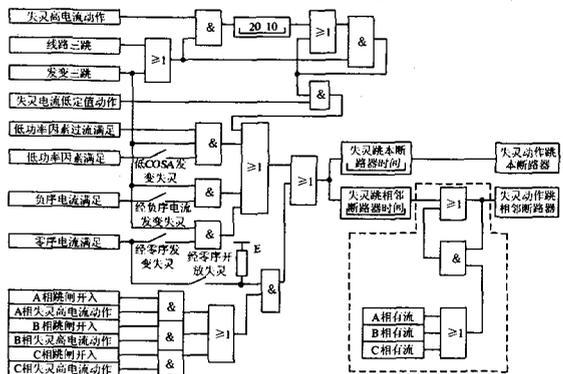
图 5 断路器失灵保护修改后的逻辑框图
Fig.5 Modified logic of breaker failure protection

由于隐含了这一自保持回路，造成了 220 kV 洛鹅 I 线发生瞬时性 A 相故障，当故障 A 相跳开，B、C 两健全相仍然有 60 A 左右的负荷电流时，失灵信号便一直保持。220 kV 鹅毛岭站的 220 kV 母差保护在收到本侧 RCS-921A 断路器失灵保护送来的失灵信号后，经负序电压开放，250 ms 后将 220 kV 母联切除（母差保护中整定：0.25 s 跳 220 kV 母联）。母差保护将母联开关切除后，负序电压元件返回，闭锁失灵保护出口，才没有继续产生将 220 kV 洛鹅 I 线所在的 I 母上其余各开关切除的严重后果。因此，完整的逻辑框图应见图 5（虚线框为增加的部分）。

(2) 对于 RCS-921A 型和 RCS-923A 的断路器失灵保护装置，其内部工作原理大不相同，不可混用。前者是失灵保护及自动重合闸装置，动作后用于直接跳相关断路器，三相均无流才返回（实际上保护装置增加的这一回路，既无框图也无文字说明）；后者是失灵启动及辅助保护装置，一般与母差保护配合，动作后去起动机差保护，可以分相返回。因此，220 kV 洛鹅 I 线鹅毛岭侧配置 RCS-921A 断路器失灵启动保护装置是不恰当的。

(1) 事故发生后，经过分析研究，我们考虑到 RCS-921A 保护装置不可能立即更换或者更改程序，因此临时将 220 kV 洛鹅 I 线鹅毛岭侧保护装置中的“失灵相邻开关时间”由原设定的“0.01 s”改为“0.25 s”，目的是当该线路发生故障时，让其躲过保护动作跳开故障相后，保护动作触点返回的时间，此时，失灵启动回路便不会启动。

(2) 将使用了 RCS-921A 断路器失灵保护装置的更换成 RCS-923A 断路器失灵启动保护装置，本系统共有两条线路的两套保护需要更换。

(3) 不更换保护装置，修改程序，将 RCS-921A 断路器失灵保护装置改造成具备分相返回的失灵启动保护装置。该方法须与厂家协商、沟通，耗时太长。

考虑到更稳妥、安全、可靠的方法是第（2）条。
