一起 220 kV 线路故障引起开关“跳跃”的原因分析

余耀权

(广东电网公司清远供电局, 广东 清远 511515)

摘要: 某 220 kV 线路发生 A 相永久性接地故障, C 相开关经过了跳闸再到合闸的动作过程。通过现场的模拟试验及对开关“防跳”回路的检查, 确定了 C 相开关发生“跳跃”的原因是由于开关常开辅助触点断开时间与“防跳”继电器动作时间失配引起。针对以上原因, 现场采取了缩短重合闸脉冲持续时间及改变防跳继电器有关参数等措施, 防止开关发生“跳跃”现象。最后提出应对操作箱“防跳”回路进行重新设计, 在“防跳”回路中串接 TBJI 常闭触点, 从而缩短整个“防跳”回路动作时间的防范措施。

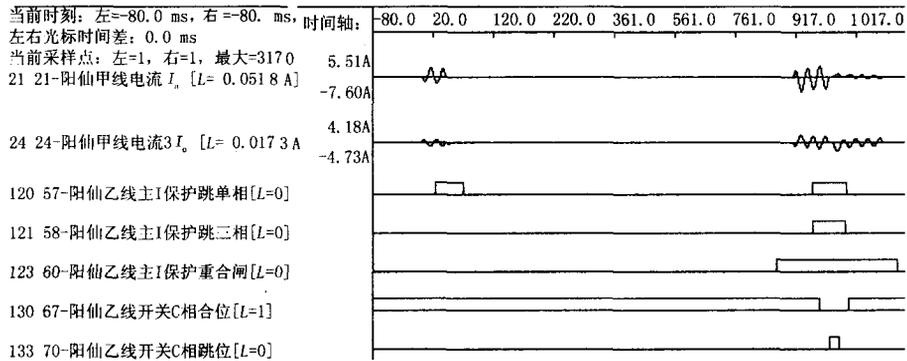
图 1 保护及开关动作为录波图

1) 现场值班人员首先检查了保护动作报告、后台监控信息及故障录波图, 证实不是 C 相开关拒动, 而是 C 相开关跳闸后经过很短的延时又进行了一次合闸, 并最终保持在合闸位置, 其动作行为如图 1 所示。

2) 从图 1 可以看出, 保护发出重合闸脉冲后, 为了确保合闸回路可靠接通, 重合闸脉冲将自保持 200 ms, 即在保护发出三相跳闸命令且开关三相跳闸之后, 重合闸脉冲仍将存在一段时间, 如果此时

(1) 将重合闸脉冲保持时间缩短至 50 ms,这样当系统发生永久性故障,开关重合后未再次跳闸前,重合闸脉冲已消失,防止了因为重合闸脉冲时间过长而引起的开关“跳跃”。

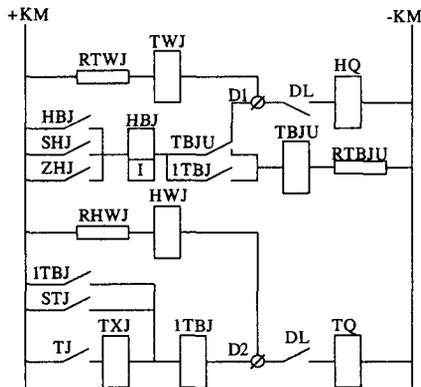
图 2 开关控制回路简图

开关的“防跳”回路不起作用, 将造成开关再次合闸。开关的控制回路简图如图 2 所示。

现场对不同厂家的保护操作箱“防跳”回路进行了检查,目前大多数厂家保护操作箱“防跳”回路均按 TJ 触点→1TBJI 线圈→1TBJI 触点启动 TBJU 线圈→TBJU 触点动作断开合闸回路设计。由于现在生产的开关基本上都采用弹簧操作机构,开关跳闸时间会越来越快,即便采用上述的防范措施,仍有可能发生开关“跳跃”的现象。因此,需要对操作箱“防跳”回路进行重新设计,当 1TBJ 继电器动作后就断开合闸回路,即在图 2 中的 TBJU 触点前或 TBJU 触点后接入 1TBJ 的常闭触点,从而大大缩短“防跳”继电器的动作时间。

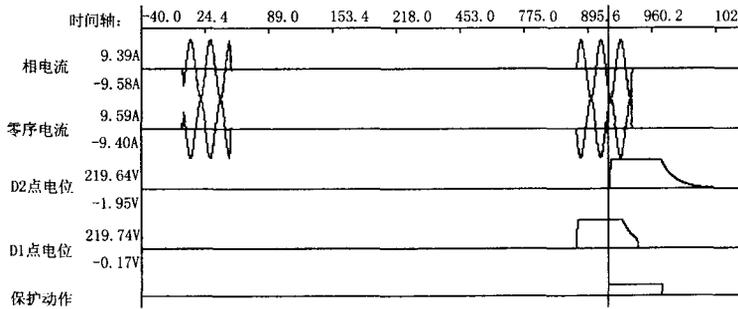
图 3 “防跳”回路起作用时的录波图

图 3 为保护动作后 B 相开关在分闸位置时的录波图, 重合闸脉冲发出后, TBJU 继电器线圈未励磁, 正电源经 ZHJ 触点→HBJ→TBJU 触点→D1, D1 点电位由空电位变为正电位; 由于重合于永久性故障, 保护再次动作, 正电源经 TJ 触点→TXJ→1TBJ→D2, D2 点电位由空电位变为正电位, 并经 1TBJ 触点自保持, 直到开关跳闸, 常开辅助触点断开该回路; 1TBJ 继电器动作后, 正电源经 ZHJ 触点→HBJ→1TBJ 触点→TBJU 线圈, TBJU 继电器动作后, TBJU 触点断开与 D1 点的连接, D1 点电位由正电位变为空电

位。从而断开了合闸回路，保证开关在分闸位置。

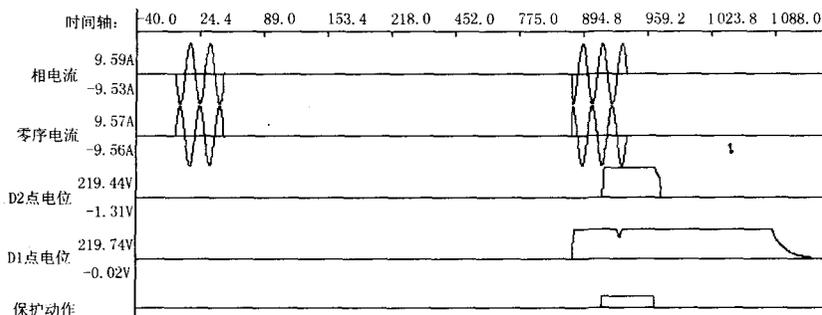
图 4 “防跳”回路不起作用时的录波图

图 4 为保护动作后 C 相开关经分闸再到合闸位置时的录波图，重合闸脉冲发出后，TBJU 继电器线圈未励磁，正电源经 ZHJ 触点→HBJ→TBJU 触点→D1，D1 点电位由空电位变为正电位；由于重合于永久性故障，保护再次动作，正电源经 TJ 触点→TXJ→1TBJ→D2，D2 点电位由空电位变为正电位，并经 1TBJ 触点自保持，直到开关跳闸，动合辅助触点断开该回路；1TBJ 继电器动作后，正电源经 ZHJ 触点→HBJ→1TBJ 触点→TBJU 线圈，由于开关动合辅助触点断开较快，1TBJ 返回，TBJU 继电器未动作，D1 点电位一直保持正电位，直到重合闸脉冲消失。

5) 由以上试验可以看出，C 相开关跳闸后再次合闸的原因是由于开关常开辅助触点断开时间比“防跳”继电器动作时间快，导致“防跳”继电器

不能动作,造成开关“防跳”性能失效引起。由于生产技术的改进,现在 220 kV 及以上电压等级开关中,使用弹簧操作机构越来越多,其显著特点就是

动作时间越来越快,因此,有必要对“防跳”回路采取措施,否则,开关动合辅助触点断开动作时间与“防跳”继电器动作时间失配的问题将越来越多。

(2) 通过改变防跳继电器的有关参数,提高防跳继电器的动作时间,防止了因防跳继电器动作时间与开关动作时间失配引起的开关“跳跃”。
