# 一起刀闸操作引起开关跳闸事故的分析

**摘要:** 通过对福建省 500 kV 福州变的一起 500 kV 线路刀闸操作引起联变 220 kV 侧开关跳闸的事故调查, 指出一些进口的刀闸设备在辅助触点的设计上存在重大隐患, 而且这些隐患在变电所电气设计中极易被忽视。就此问题也提出预防和整改的措施。同时希望籍此文提醒继电保护同行在采用同类设备时注意检查, 避免类似事故的发生。

## An analysis of the isolating switch operation leading to switch trip

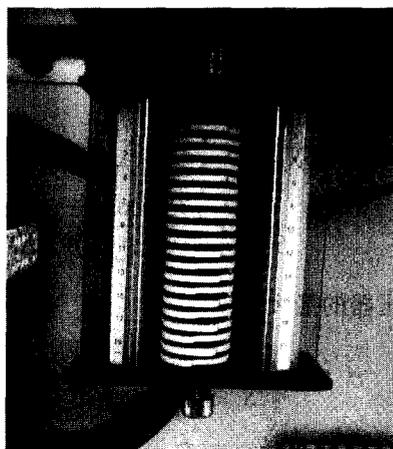
图 1 刀闸辅助触点外观

那么造成跳闸的到底是一个什么样的干扰量呢, 他又从什么地方侵入直流系统的呢? 在其后的检查中, 我们把重点放在了 50621 刀闸上。这个刀闸和二次系统的联系非常少, 只有几个辅助触点通过电缆接入测控装置用于综自系统刀闸位置采集, 而且事故当时, 这个测控装置的直流空开曾经

跳闸。我们再次检查了这几个辅助触点的二次回路, 接线没有问题。但我们也发现测控单元取用的辅助触点与刀闸电气闭锁的交流回路取用的辅助触点正好是相邻的, 而且 50621 刀闸采用的是施耐德公司 DOH-500 型, 它的辅助触点不象国内设备是封闭的, 而是开放的一叠限位开关, 限位开关的触点之间空间距离又非常接近 (如图)。

事后, 我们对相关设备进行普查, 发现采用同类刀闸辅助触点的设备还有 ALSTOM 的 SPV、SP02T 等, 我们在采取措施将直流回路与交流回路进行有效隔离的同时, 也通知设计单位在今后的工程设计中注意这个问题。目前福建省在所有刀闸辅助触点使用上都严格按分区原则进行设计, 即直流回路和交流回路分成两个区, 两个区之间相隔至少 5 个以上空触点。

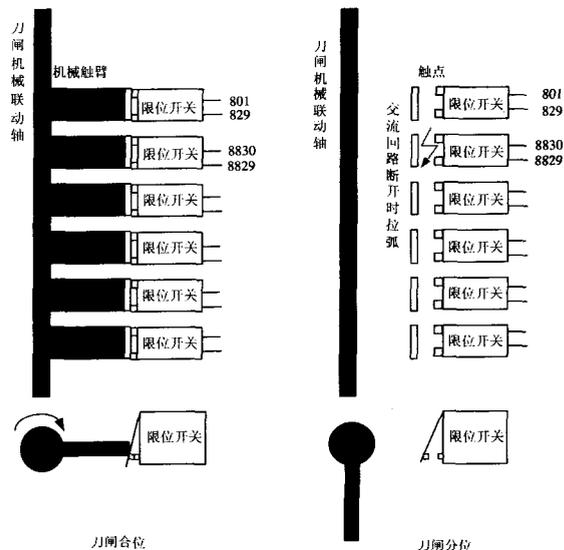
图 2 刀闸辅助触点变位时交流回路拉弧示意图

图中 8830、8829 回路是间隔电气闭锁回路 (220 V 交流回路), 而 801 和 829 是测控装置的刀闸位置采样回路。

几天后, 我们申请 50621 刀闸进行再次检查, 当刀闸分闸时, 用于电气闭锁的交流辅助触点处有明显的小电弧和放电。我们在断开直流电源后的 801 和 829 之间接入一个小灯珠, 再次操作刀闸, 灯珠闪亮并立即烧毁。其后我们用可记录峰值的数字万用表测量了这个干扰量在相邻几个辅助触点上的感应电压 (交流档测试), 结果如下:

至此, 事故原因已经很清楚, 刀闸辅助触点在设计上无法有效隔离相邻交流回路断弧造成的空间

(上接第 103 页 continued from page 103)  
干扰, 在刀闸辅助触点变位时, 交流回路断弧引起的干扰串入了直流系统, 加上福州变 28A 开关的动电压较低, 从而导致了本次的开关跳闸事故。

所电气设计上必须注意交流回路与直流回路在刀闸辅助触点选取上的有效隔离, 否则将造成交流干扰串入直流系统导致跳闸的事故。

2) 提高跳闸出口继电器的动作电压可以有效防止交流干扰串入直流系统造成的跳闸事故。国网继电保护反措要求“在二次回路中作用于跳闸的继电器其动作电压应超过额定电压的 55%”, 这项反措不光能有效防止直流接地造成的开关跳闸, 同时也能有效防止这种交流干扰造成的误跳闸, 在继电保护专业管理中应严格遵循。
